# Therapie einer lateralen Dislokationsverletzung nach einem Sportunfall

Dr. Anna-Louisa Holzner, Prof. Dr. Matthias Pelka

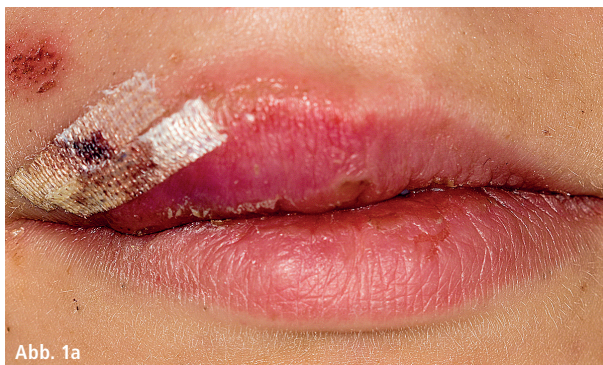
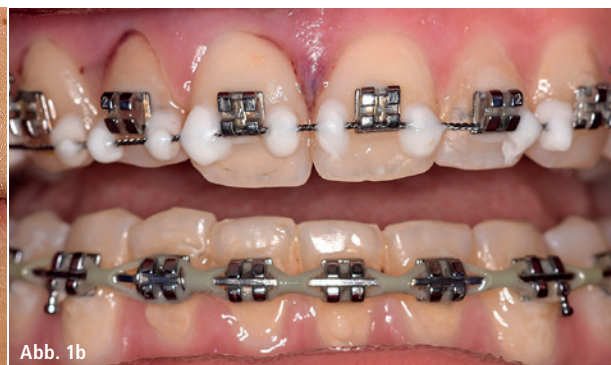
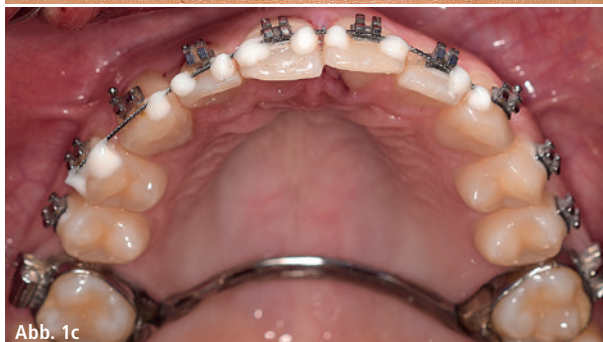
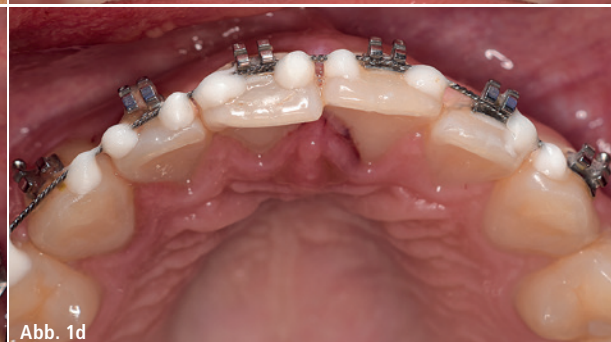
Im Rahmen der Erstvorstellung wurde eine Weichteilverletzung im Bereich der Oberlippe festgestellt, welche durch den diensthabenden Chirurgen versorgt wurde (Abb. 1a–d). Bei genauer Inspektion der Zähne war eine Dislokation der

**Abb. 1a–d:** Zustand nach Erstversorgung: Die Verletzungen im Bereich der Lippe wurden durch Nähte und Steri-Stripes versorgt. Die Dislokationen der Zähne 12 und 11 nach palatinal sind deutlich zu erkennen, ebenso die Blutung aus dem Sulkus beider Zähne. Trotz Multibandapparatur wurden die Zähne am Unfallabend zusätzlich im Bereich des kieferorthopädischen Drahtes mittels Säure-Ätz-Technik geschient.

Zähne 12 und 11 um circa 1–2 mm nach palatinal erkennbar. Darüber hinaus war eine deutliche Blutung aus dem Sulkus beider Zähne zu erkennen, die Zähne 12 und 11 waren trotz der Multibandstabilisation gelockert (Lockerungsgrad I). Beide Zähne waren am Unfallabend stark perkussionsempfindlich und reagierten nicht auf einen Sensibilitätstest.

Nach der Anfertigung einer Einzelzahn-aufnahme Regio 13–11 am Unfallabend (Abb. 2a) wurden die Zähne im Bereich des Drahtes der Multibandapparatur zusätzlich mittels Säure-Ätz-Technik gesichert und die Patientin antibiotisch mittels Doxycyclin zur Resorptionsprophylaxe abgesichert (100 mg, 1–0–1 für zehn Tage). Besonders nach schwerwiegenden Dislokationsverletzungen kommt der systemischen antiresorptiven Wirkung von Doxycyclin eine entscheidende Bedeutung zu.<sup>1</sup> Mögliche Risiken und Spätfolgen des Frontzahntraumas wurden Vater und Tochter erläutert, zur Nachsorge stellte sich die Patientin am nächsten Tag erneut vor.

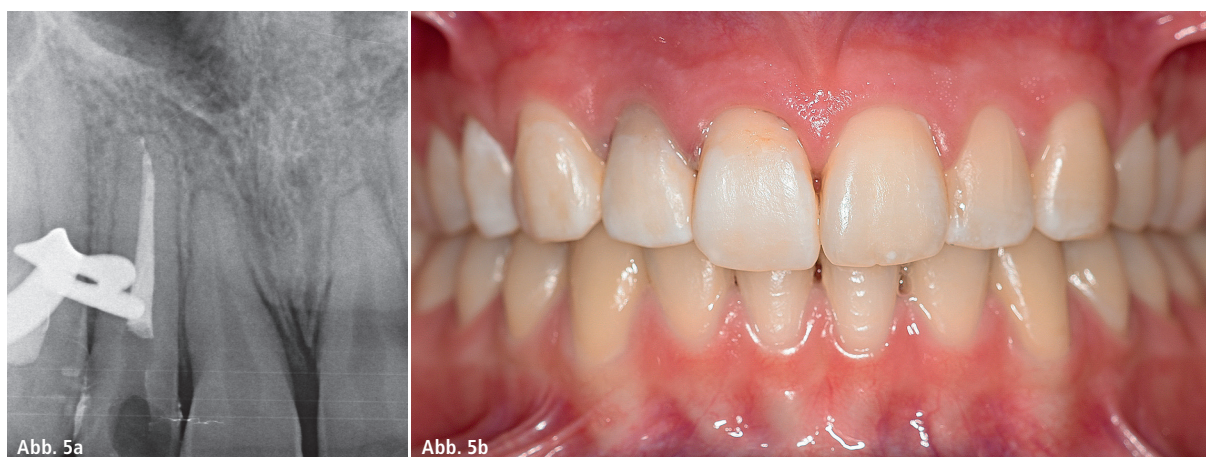
**Abb. 5a:** Röntgenkontrollaufnahme nach der Wurzelkanalfüllung. Soweit beurteilbar, stellen sich die Wurzeln und apikalen Regionen der Nachbarzähne unauffällig dar und geben keine Hinweise auf Resorptionen. – **Abb. 5b:** Auch nach der endodontischen Therapie ist der Zahn 12 noch leicht verfärbt, dies kann durch ein internes Bleaching korrigiert werden.

Auch nach weiteren zwei Wochen reagierte der Zahn 11 positiv. Zahn 12 war beschwerdefrei und die definitive Wurzelkanalfüllung wurde durchgeführt. Nach gründlicher Entfernung des Calciumhydroxid-Präparats AH Temp mittels schallaktivierter Spülung (EDDY, VDW) erfolgte die Wurzelkanalfüllung mit anschließender röntgenologischer Kontrolle (Abb. 5a). Diese Röntgenaufnahme ermöglichte ebenso eine Kontrolle des Zahns 11, welcher sich im Röntgenbild apikal unauffällig zeigte. Es waren weder Resorptionen noch Aufhellungen im Bereich des angrenzenden Knochens zu erkennen, der Parodontalspalt war im Bereich aller Zähne durchgängig erkennbar, die Wurzeln zeigten keine Hinweise auf Resorptionen. Nach Abschluss der Behandlung (Abb. 5b) wurden Vater und Tochter
