# Bedeutung der präendodontischen Phase bei der Wurzelkanalbehandlung

Dr. Preet Singh, RA Frank Heckenbücker

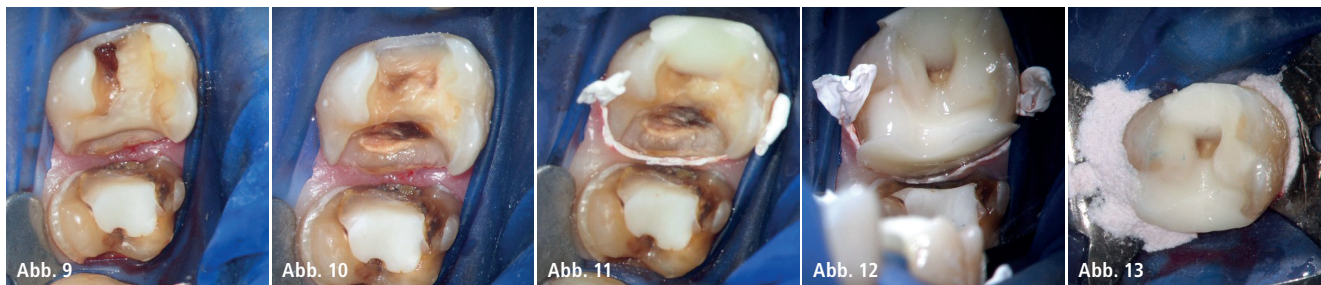
**Abb. 9:** Split-Dam-Technik in situ. – **Abb. 10:** Entfernung der vorhandenen Karies und Füllung. – **Abb. 11:** Einlegen eines Teflonbands im distalen Sulkus von Zahn 16. – **Abb. 12:** Zustand Zahn 16 nach Aufbaufüllung, Ansicht distale Wand. – **Abb. 13:** Zustand von Zahn 16 nach Abschluss der Aufbaufüllung und vor der Wurzelkanalbehandlung.

Gerade subgingivale Defekte stellen für den Behandler eine Herausforderung dar. Im vorliegenden Beispiel soll Zahn 16 für die endodontische Behandlung vorbereitet werden. Der distale Defekt war subgingival und lag ungefähr auf der Höhe des Pulkammerbodens (Abb. 8a und b). In diesem Beispiel wurde die Split-Dam-Technik verwendet, dabei der proximale Steg zwischen Zahn 17 und 16 entfernt sowie die bukkalen und palatinalen Anteile des Kofferdams invertiert (Abb. 9). Die vorhandene Füllung und Karies wurden entfernt (Abb. 10). Die Gingiva im Zwischenraum wurde mit Ultracain® D-S forte (Sanofi) von lingual und bukkal betäubt und mit einem kugelförmigen Diamantbohrer bis circa ein Millimeter unter die distale Präparationsgrenze von Zahn 16 abgetragen. Ein Teflonband wurde in den Sulkus eingelegt, um den Zutritt von Flüssigkeit zu verhindern (Abb. 11). Nach der dentinadhäsiven Aufbaufüllung mit Komposit erfolgte die Kontrolle des Randschlusses mit dem OP-Mikroskop (Abb. 12). Nach Glättung der Füllungskanten wurde ein neuer Kofferdam gelegt und mit der endodontischen Behandlung begonnen

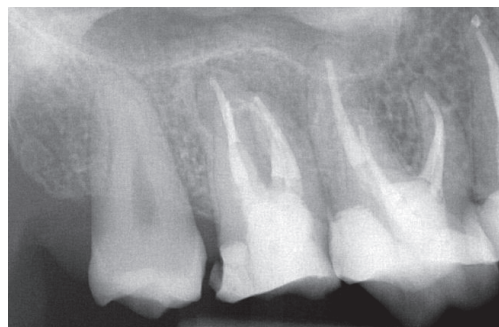
**Abb. 14:** Zahnfilm von 16 und Kontrolle nach Wurzelfüllung.

(Abb. 13). Abbildung 14 zeigt den Zustand nach Abschluss der Wurzelkanalbehandlung an Zahn 16.
