# Interdisziplinäre Therapie einer vermeintlich rezidivierenden Epulis

Dr. med. dent. Christoph Schoppmeier, Dr. Sonja Derman

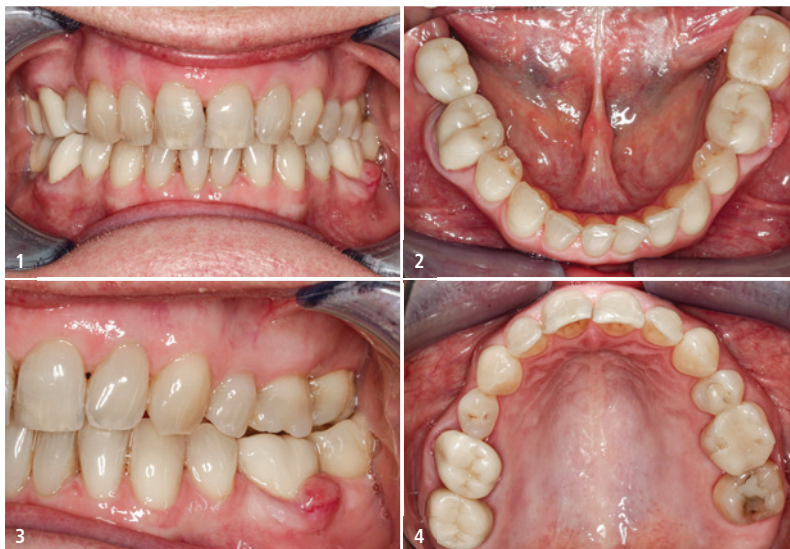
**Abb. 1–4:** Intraorale Sicht der Ausgangssituation mit einer bukkal rezidivierenden entzündlichen Gingivavergrößerung in Regio 36.

Im Dezember 2019 stellte sich die 52-jährige Patientin erstmalig mit einer Überweisung zur Weiterbehandlung einer rezidivierenden Epulis in der parodontologischen Sprechstunde vor. Sie litt unter einer bukkal rezidivierenden entzündlichen Gingivavergrößerung in Regio 36 (Abb. 1–4). Bisherige Resektionen, z. T. mittels Laser, zeigten nur

Die Allgemeinanamnese der Patientin war bis auf eine Penicillinallergie unauffällig. Sie nahm keine Medikamente und litt auch nicht unter anderen Erkrankungen. Im Anschluss erfolgte die Begutachtung des Zahns 36. Klinisch imponierte eine bukkale Gewebewucherung mit einer Ausdehnung von ca. 8x5 mm, die breitbasig dem mar-

ginalen Gingivarand auflag. Zahn 36 zeigte eine negative Vitalität auf (Test mittels CO<sub>2</sub>-Schnee) und war zudem perkussionsempfindlich. Die Palpation war negativ, ebenso bestand kein Loslassschmerz und keine erhöhte Mobilität. Die Taschentiefe betrug distal ca. 5 mm, zentrobukkal lag ein Furkationsbefall Grad I vor. Der Zahn wurde im März 2018 mit einer Verblend-Metall-Keramikkrone (VMK) versorgt. Die Okklusion war regelrecht, jedoch erwies sich der Kronenrand als überschüssig (positive Stufe bukkal), der als Plaquerententionsquelle fungierte. Die Mundhygiene war dennoch als gut einzustufen. Röntgenologisch wurde eine interradikuläre Aufhellung mit angrenzendem Knochenverlust detektiert (Abb. 5 und 6).

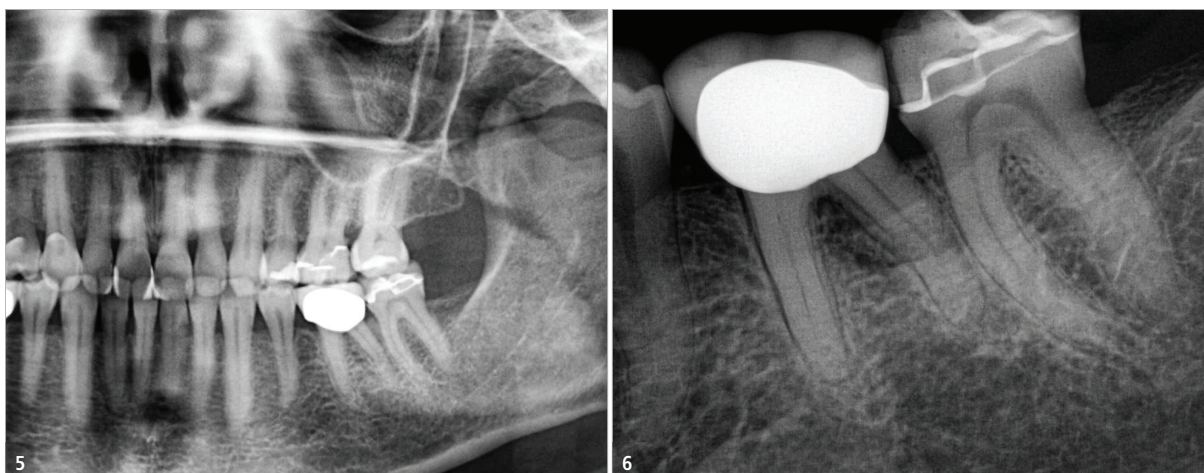
**Abb. 5 und 6:** Die Röntgenaufnahmen zeigen eine interradikuläre Aufhellung mit angrenzendem Knochenverlust.

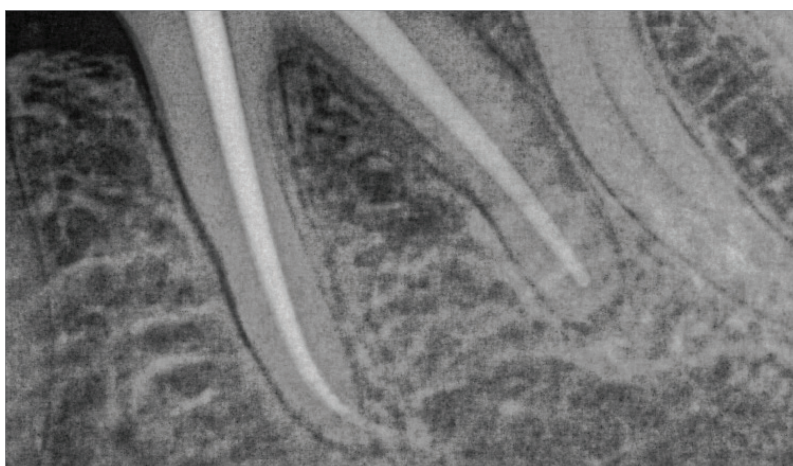
**Abb. 7:** Die röntgenologische Masterpoint-Aufnahme.

zeigten einen „tug back“-Effekt und die Länge wurde röntgenologisch mittels Masterpoint-Aufnahme (Abb. 7) verifiziert.

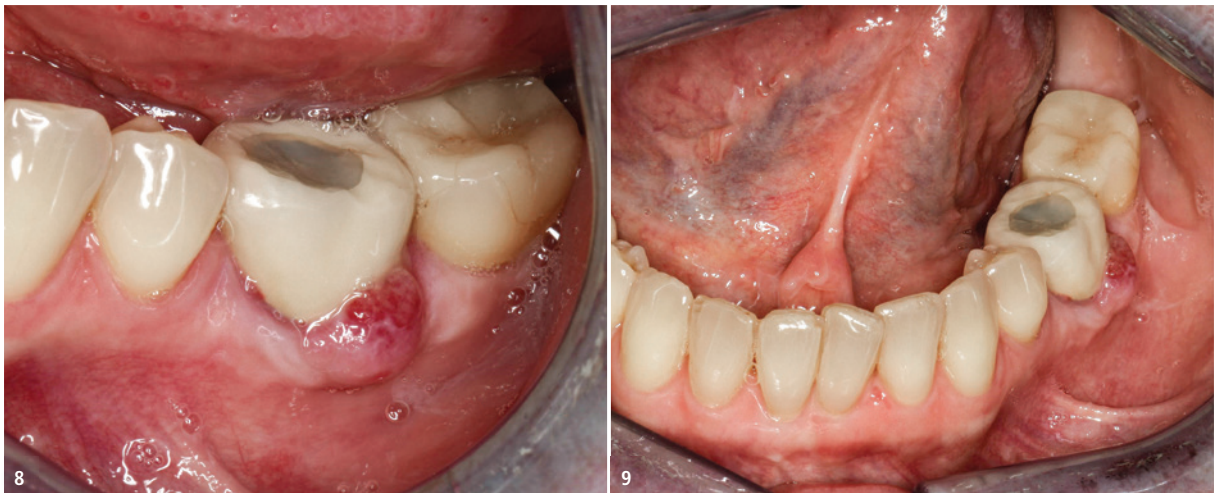
Abb. 8 und 9: Der Zahn wird durch eine dentinadhäsive Kompositrestauration verschlossen.

Wie im Vorfeld besprochen, wurde der Zahn mittels Kompositdeckfüllung postendodontisch versorgt. Langfristig ist eine Erneuerung der Krone anzustreben. Für die Deckfüllung wurden sämtliche Sealer-Reste mit Alkohol aus der Kavität entfernt und die Dentinwände aufgefrischt, um für eine regelrechte Ausbildung der Hybridschicht zu sorgen.<sup>17</sup> Die Anfrischung erfolgte mit einem diamantierten Schleifkörper unter Wasserkühlung. Danach konnte der Zahn durch eine dentinadhäsive Kompositrestauration (Ceram.x Spectra, Dentsply Sirona) verschlossen werden (Abb. 8 und 9). Nach Abnahme des Kofferdams und Ausarbeitung der Deckfüllung wurde die positive bukkale Kronenstufe mittels diamantierter Finierer geglättet und im Anschluss poliert. Erst jetzt erfolgte die Röntgenkontrollaufnahme des Zahns (Abb. 10). Hierbei wurde ersichtlich, dass die Wurzelkanäle formkongruent aufbereitet und

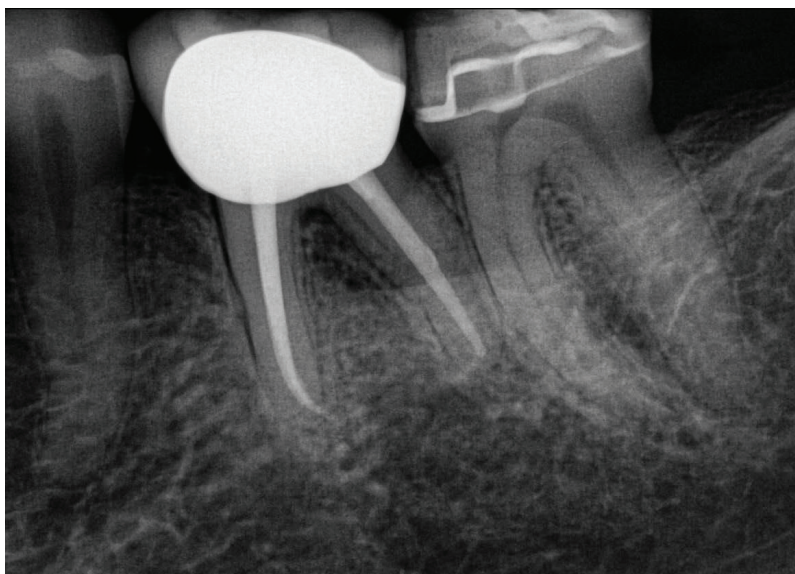
Abb. 10: Röntgenkontrollaufnahme von Zahn 36.

gefüllt wurden. Durch die bakterien-dichte Deckfüllung und die Kronenrandglättung wurden die Voraussetzungen für eine mögliche Heilung der reaktiven Läsion geschaffen. Abschließend wurde ein weiterer Kontrolltermin mit der Patientin vereinbart.

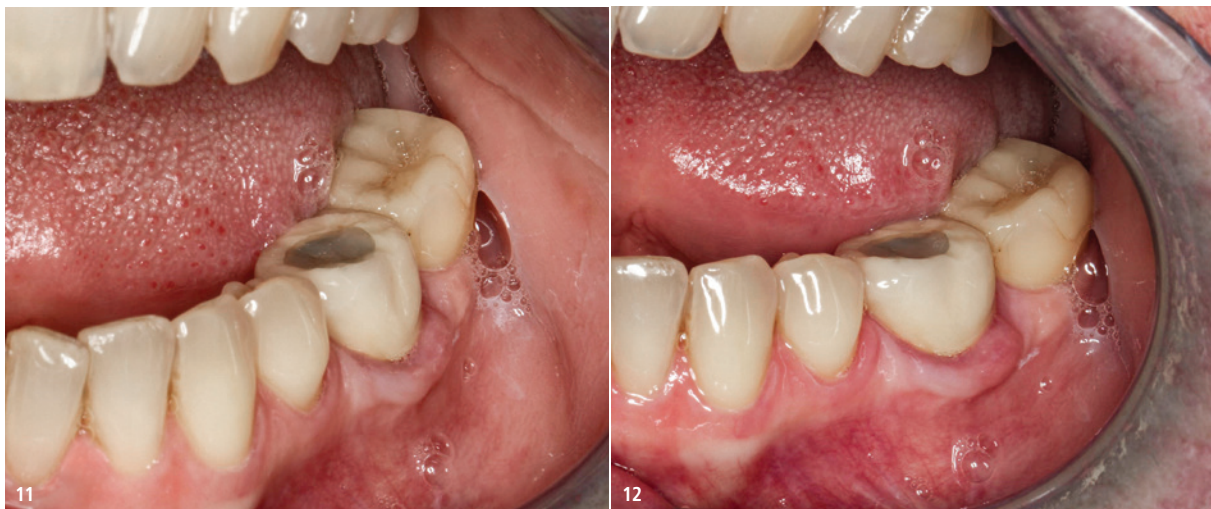
Abb. 11 und 12: Intraorale Ansicht der Situation nach abgeschlossener Behandlung.

Nach einem weiteren Monat stellt sich die Patientin wieder in unserem Klinikum vor. Sie berichtete über eine starke Volumenreduktion der Läsion. Es zeigte sich eine deutliche Remission mit entzündungsfreiem, blassem Margo gingivae (Abb. 11 und 12). Die Patientin war mit der Situation sehr zufrieden und nach langer Zeit endlich beschwerdefrei.
