Langzeitstabile periimplantäre Rot-Weiß-Ästhetik beim Einzelzahnimplantat

Regenerative (GBR), implantologische und restaurative Rekonstruktion nach vier Jahren

Der vorliegende Beitrag beschreibt den Verlust des Zahnes 46 mit großem horizontalem Knochendefekt, eine gesteuerte Knochenregeneration zum Auffüllen des Defekts, die Implantation, die prothetische Versorgung und sowohl die röntgenologische als auch die klinische Langzeitbeurteilung nach vier Jahren.

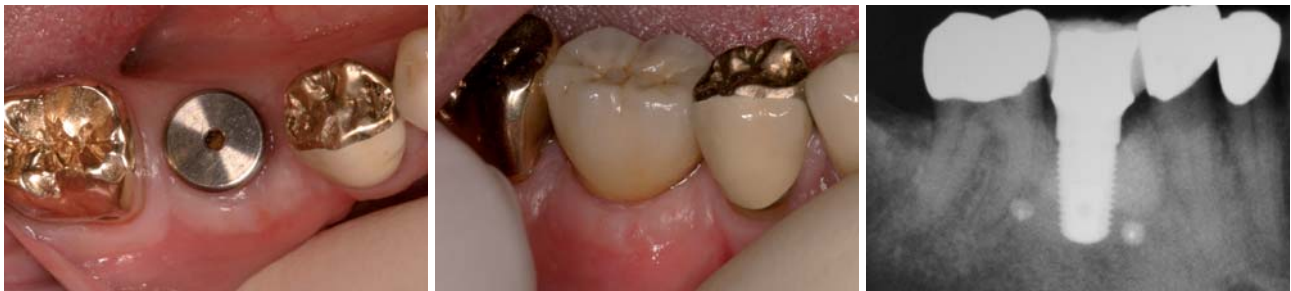
Abb. 23: Gingivaformer und Weichteile vor dem Einsetzen der Krone. – **Abb. 24:** Metallkeramikkrone in situ direkt nach dem Einsetzen. – **Abb. 25:** OPG-Kontrollbild nach Eingliederung der Krone.

Die Einheilkappe wurde nach einem Monat Verweildauer in situ entfernt (Abb. 11 und 12). Danach erfolgten die Transferabformungen mit einem geschlossenen Löffel sowie die Modellherstellung (Abb. 13 bis 17). Das Individualisieren des Titanabutments und die Herstellung der definitiven Metallkeramikkrone erfolgten im Praxislabor (Abb. 18 bis 22). Es folgten die Einprobe und Befestigung der implantatgetragenen Krone (Abb. 23 bis 25). Die Titannägel wurden in Absprache mit dem Patienten in situ belassen (vgl. Abb. 25).
