# Problemfall Periimplantitis – Der Er:YAG-Laser hilft

Die Prognose bei Entzündungen des Implantatbettes hat sich in den letzten Jahren immer mehr verbessert. Selbst bei ungünstigen Ausgangsbedingungen ist es möglich, eine bestehende Periimplantitis nachhaltig zu therapieren. Als entscheidender Faktor bei dieser Behandlung wird der Er:YAG-Laser gesehen, mit dem die betroffenen Strukturen soweit vorbereitet werden konnten, dass eine anschließende Augmentation mit TCP-Granulat erfolgreich verlaufen kann.

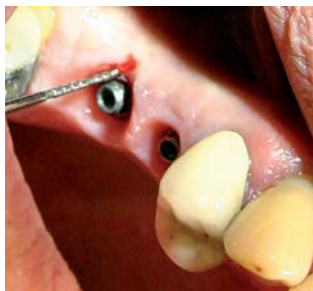
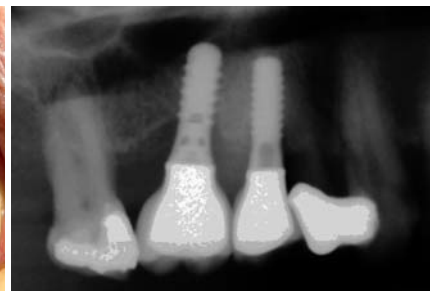
**Abb. 1:** Ausgangsbefund am Implantat in Regio 016. – **Abb. 2:** Ausgangsbefund (OPG-Ausschnitt) mit schüsselförmigem Knochendefekt am Implantat 016.

Bei einer 52-jährigen Patientin waren alio loco in Regio 015 bzw. 016 Implantate (Straumann) inseriert worden. Diese waren nach abgeschlossener Osseointegration mit zwei einzeln verschraubten Kronen prothetisch versorgt worden. Seit ca. fünf Jahren befand sich diese Versorgung beschwerdefrei in Funktion. Die Patientin stellte sich bei uns mit einer vestibulären, nicht schmerzenden Schwellung in Regio 016 vor. In der Anamnese gab die Patientin an, dass sie Raucherin sei und täglich 0,5 mg Prednisolon zur Behandlung einer Autoimmunerkrankung als Dauermedikation einnehme. Bei der vorsichtigen Sondierung entleerte sich Pus aus einer 7–10 mm tiefen periimplantären Tasche (Abb. 1). Beide Implantate waren fest im Knochen inseriert und nicht perkussionsempfindlich. Okklusale Vorkontakte bestanden nicht.

In der Panoramaschichtaufnahme zeigte sich ein schüsselförmiger Knochendefekt am Implantat 016 (Abb. 2), was eine Periimplantitis nahe legte (Heitz-Mayfield 2008).

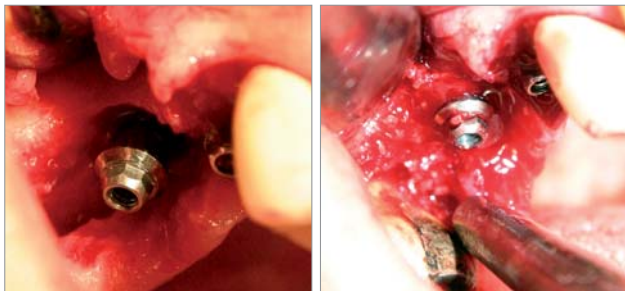
**Abb. 5:** Gereinigte Implantatoberfläche direkt nach dem Lasereinsatz. – **Abb. 6:** Augmentation des Knochendefekts mit TCP-Granulat.

Hierfür wurden beide Kronen entfernt. Danach wurde in LA ein vestibulärer Trapezlappen gebildet und das periimplantäre Weichgewebe dargestellt (Abb. 3). Mit dem R14-Handstück des Er:YAG-Lasers (Fidelis Plus III, Fa. Fotona) erfolgte die Entfernung dieses Granulationsgewebes bis in den Fundus der periimplantären Tasche (Pulsdauer: SP ca. 275  $\mu$ s; Pulsenergie: 150 mJ; Pulsfrequenz: 15 Hz; Luft und Wasser). Im Anschluss wurde mit denselben Laserparametern auch die Implantatoberfläche dekontaminiert (Abb. 4). Durch die Wahl einer niedrigen Pulsenergie von 150 mJ blieb der ortständige Knochen unbeschädigt und zeigte keinerlei thermische Nekrosen (Abb. 5). Zur Auffüllung des Knochendefektes, der bis zur Implantatschulter eine Tiefe von 5–7 mm zeigte, wurde Knochenersatzmaterial (BIORESORB, Fa. Oraltronics) eingelagert (Abb. 6 und 7). Es erfolgte eine Wundversorgung mit Nähten und die Kronen wurden wieder verschraubt. Post OP rezeptierten wir Rp.: Clindamycin N2 300 mg; 3/d und Ibuprofen N1 400 mg ad lib.

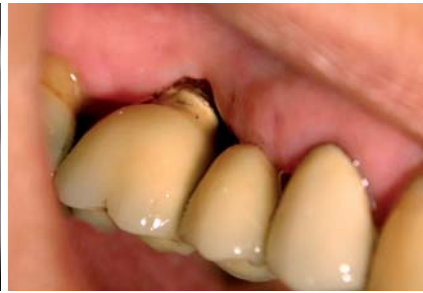
**Abb. 7:** Röntgenkontrolle der Augmentation am Implantat 016. – **Abb. 8:** Zustand der Gewebe sechs Monate post OP.

(Abb. 8). Die periimplantäre Tasche am Implantat 016 betrug 2–3 mm ohne Sekretabfluss. Die Panoramaschichtaufnahme zeigte eine deutliche knöcherne Regeneration sowohl distal als auch mesial am Implantat (Abb. 9).

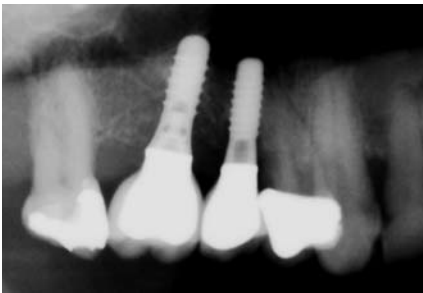
**Abb. 9:** Röntgenkontrolle nach sechs Monaten post OP mit knöchern regeneriertem Defekt. – **Abb. 10:** Handstück R14 (links) und Ro2 (rechts) für den Fidelis Plus III-Laser.

Der eingesetzte Fidelis Plus III-Laser erwies sich hierfür als optimale Wahl, da es möglich war, die Leistung des Gerätes präzise auf die vorgefundenen Gegebenheiten einzustellen. Durch die große Palette an Möglichkeiten, die es bietet, wäre es durch entsprechende Leistungsparameter auch möglich gewesen, im selben Arbeitsschritt Knochenkanten zu glätten oder Gingivaüberschüsse abzutragen. Das eingesetzte R14-Handstück garantierte durch seine Saphierspitze (Abb. 10) zwar eine definierte Ausrichtung des Laserstrahles parallel zur Implantatachse, nachteilig ist allerdings, dass sich die fragile Spitze leicht in der Tiefe

der Knochenkavität bzw. am Implantatgewinde verkeilen kann und dann vom Handstück abbricht. Das Ro2-Handstück, welches ohne Saphierspitze auskommt, ist in diesem Fall sicher vorzuziehen, da es auch bei engen Platzverhältnissen ein hohes Maß an Flexibilität und Übersichtlichkeit garantiert.
