# Tooth Shell Technique: Kieferkammrekonstruktion im ästhetischen Bereich

Verwendung von autologem Dentin

Prof. Dr. Michael Korsch, M.A., Dr. Abdel-Karim Mamar

Implantologie Journal 5/23

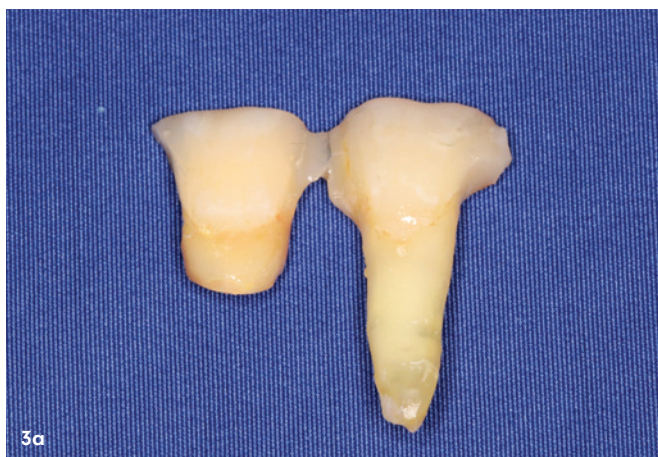
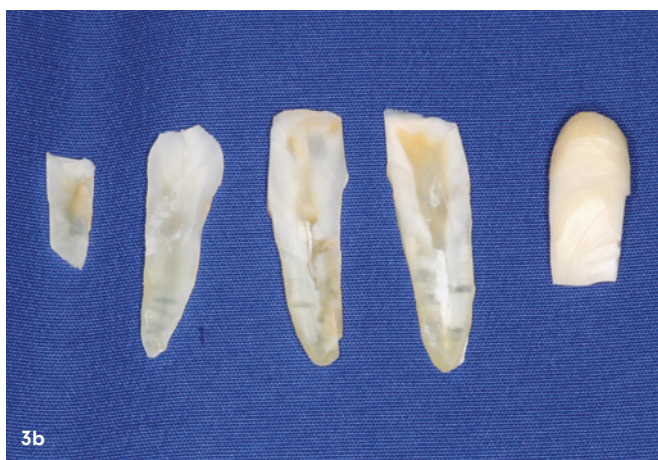
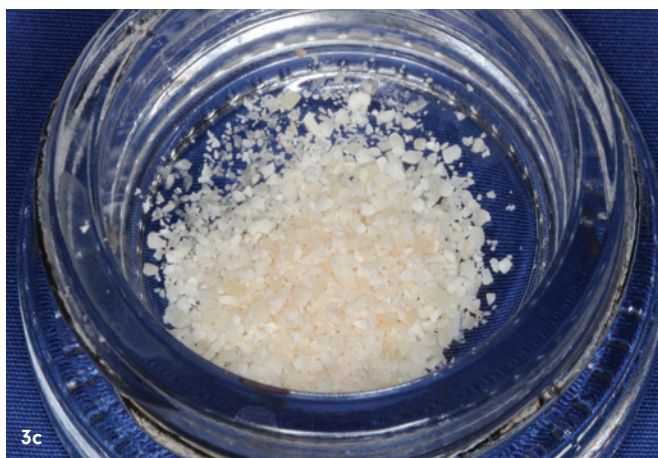
**Abb. 1:** OPG zum Zeitpunkt der Erstuntersuchung. Die parodontale Situation Regio 11-21 sowie die Aufhellung 16 im Bereich der distalen Wurzel und die apikale Aufhellung 36 sind zu erkennen. – **Abb. 2:** Klinische Situation nach Entfernung des Zahnes 11 und semipermanenter Schienung. Die Hygienefähigkeit sowie das ästhetische Erscheinungsbild sind nicht zufriedenstellend. – **Abb. 3a:** Der entfernte Zahn 21 mit dem provisorisch verblockten Zahn 11. – **Abb. 3b:** Vorbereitung des autologen Dentins: Die Zähne 11 und 21 wurden zuerst mit einer Hartmetallfräse mechanisch gereinigt, anschließend mit einer diamantierten Scheibe in Dentinschalen geschnitten und abschließend chemisch aufbereitet. – **Abb. 3c:** Das restliche Dentin wurde partikuliert und ebenfalls chemisch aufbereitet.

Um den Patienten von den aktuell bestehenden Beschwerden zu befreien, wurde der längsfrakturierte Zahn 11 zeitnah entfernt und mittels semipermanenter Schienung als Brückenglied an den Nachbarzähnen 12-21-22 befestigt (Abb. 2). Sodann erfolgte die Abformung für ein Schienenprovisorium (Tiefziehschiene mit integrierten Zähnen) zum Ersatz der Zähne 21 und 11. Nach Entfernung des Zahns 21 und professioneller Zahnreinigung erfolgte die Parodontitisbehandlung sowie konservative Erhaltungstherapie der Zähne 16, 12, 22 und 37.

Für die augmentativen Maßnahmen mit autologen Zähnen eignet sich lediglich Dentin. Deshalb wurde der Zahnschmelz von den Zahnkronen 11 und 21 mit einer diamantierten Scheibe unter Wasserkühlung entfernt. Anschließend wurden mit einer Hartmetallfräse (Komet H79ACR, Gebr. Brasseler) unter Wasserkühlung Debris und anhaftende Parodontalfasern von der Zahnwurzel beseitigt. Die mechanisch gereinigte Zahnwurzel wurde in ca. 1 mm dicke Schalen geschnitten (Abb. 3a und b) und anschließend chemisch aufbereitet. Die restlichen Dentinanteile, die nicht als Schalen Verwendung fanden, wurden partikuliert und ebenso chemisch aufbereitet (Abb. 3c). Das vorbereitete autologe Dentin wurde bis zum Termin der Augmentation, drei Monate nach Zahnentfernung, bei -22° Celsius in einem sterilen Behälter gelagert.

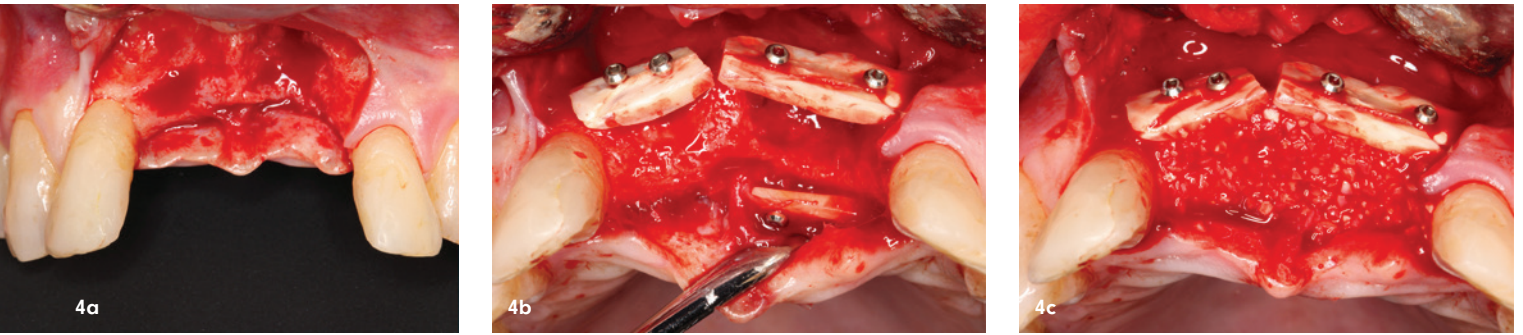
**Abb. 4a:** Klinische Situation zum Zeitpunkt der Augmentation. Nach Aufklappung mit einer Entlastungsinzision mesial Regio 22 ist die komplexe Defektmorphologie Regio 11 und 21 erkennbar. – **Abb. 4b:** Der knöcherne Defekt wurde mit den zuvor mechanisch und chemisch vorbereiteten Dentinschalen rekonstruiert und mit Osteosyntheseschrauben fixiert. Eine zusätzliche Dentinschale wurde, unter Schonung des N. incisivus, palatalinal befestigt. – **Abb. 4c:** Die entstandenen Hohlräume zwischen den Dentinscheiben wurden mit autologem partikuliertem Dentin gefüllt. – **Abb. 5a:** Klinische Situation 12 Wochen nach Ersteingriff. Die mukogingivale Grenze ist nach krestal verlagert. – **Abb. 5b:** Klinische Situation nach Reentry: Die Dentinanteile sind noch zu erkennen. Das Augmentat ist gut durchblutet, zeigt keinen Volumenverlust und das Dentinepartikulat erscheint osseointegriert. – **Abb. 5c:** Insertion der Implantate Regio 11 und 21 in optimaler Position.

Nach Durchführung der Infiltrationsanästhesie in Regio 12-22 erfolgte die krestale Schnittführung mit vertikaler Entlastung mesial an Zahn 22 zur Darstellung des Operationssitus (Abb. 4a). Hierbei wurde der horizontale Defekt Regio 21 ersichtlich. Anschließend erfolgte die Rekonstruktion des Kieferkamms. Hierfür wurden die zuvor aufbereiteten Dentschalen vestibulär Regio 11 und 21 sowie palatinal Regio 21 positioniert. Die Fixierung der Dentschalen erfolgte mit Osteosyntheseschrauben (stoma® micro-screw, Ø 1,00 mm, Storz am Mark; Abb. 4b). Die entstandenen Spalträume wurden mit partikuliertem Dentin aufgefüllt (Abb. 4c). Abschließend erfolgte der speicheldichte Nahtverschluss. In regelmäßigen Abständen (ein, zwei, sechs Wochen) erfolgte die Nachsorge mit Nahtentfernung und Kontrolle der Wunde.

Nach der Einheilphase von drei Monaten erfolgte der zweite operative Eingriff (Abb. 5a-c). Zur Darstellung des Augmentats wurde dieselbe Schnittführung wie bei dem Ersteingriff gewählt. Der Dentinaufbau wies eine regelrechte Vaskularisation auf (Abb. 5b). Drei Osteosyntheseschrauben wurden entfernt, wobei eine Schraube Regio 22 belassen wurde. Es wurden zwei Implantate Regio 11/21 (Astra EV, Ø 3,6x11 mm, Dentsply Implants) mit 15 Ncm primärstabil inseriert (Abb. 5c) und die Wunde speicheldicht vernäht.

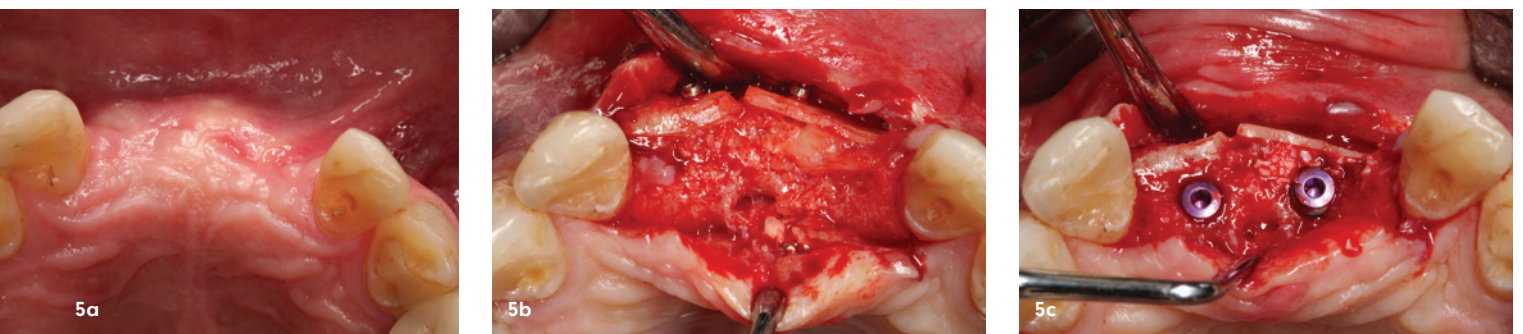
**Abb. 6a:** Klinische Situation drei Monate nach der Implantation. Die mukogingivale Grenze ist nach krestal verlagert und es besteht lediglich ein reduzierter Anteil an keratinisierter Mukosa. – **Abb. 6b:** Die Implantate Regio 11 und 21 nach dem Einbringen der Gingivaformer. Nach Prüfung des ISQ-Wertes konnten die Implantate definitiv versorgt werden. – **Abb. 6c:** Postoperatives DVT: Deutlich erkennbar sind die vestibulären Dentinschalen Regio 11 und 21 (blaue Pfeilmarkierung). Die palatinale Dentinschale Regio 21 ist nur noch rudimentär erkennbar (grüne Pfeilmarkierung), hier hat ein vollständiger Umbau stattgefunden. Beide Implantate sind vollständig osseointegriert.

Der Patient stellte sich regelmäßig zu Nachkontrollen vor (Abb. 6a). Nach drei Monaten erfolgte die Freilegung der Implantate sowie Messung der Implantatstabilität (Implantatstabilitäts-Quotient: ISQ) mittels der Resonanz-Frequenz-Analyse (Neoss® Penguin<sup>RFA</sup>, Neoss). Dabei wurde ein ISQ mit einem Wert von jeweils 76 gemessen. Nach Herstellerangaben gilt ein Implantat als belastungsfähig und ausreichend osseointegriert für die weitere prothetische Versorgung, wenn der Wert 65 erreicht hat. Zum Ausschluss knöcherner Defekte erfolgte eine Sondierung der Implantatschulter und das Einschrauben von Gingivaformern (HealDesign™ EV 3.6, Ø 5 mm, Dentsply Implants; Abb. 6b). Postoperativ wurde

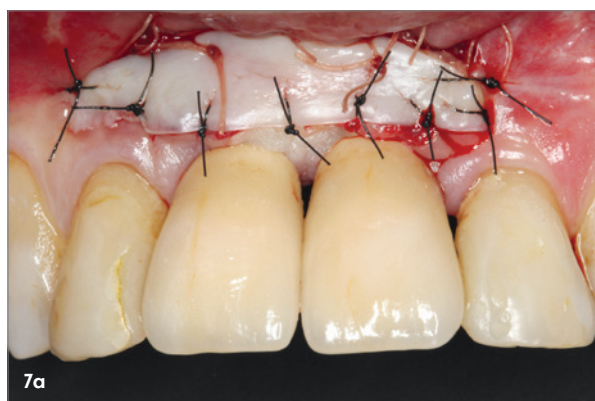
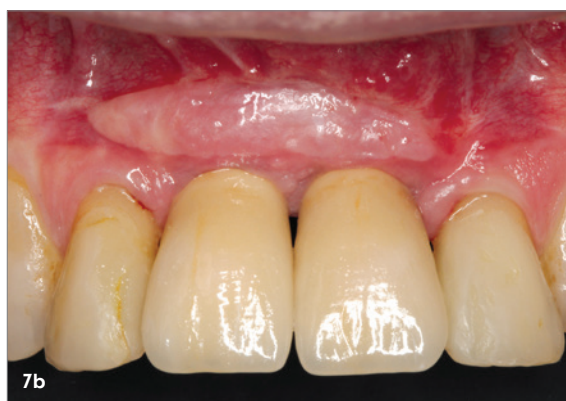
**Abb. 7a:** Postoperative klinische Situation nach Transplantation freier Schleimhaut Regio 12-22. – **Abb. 7b:** Klinische Verlaufskontrolle ein Jahr nach Behandlungsabschluss: Das Transplantat ist deutlich erkennbar. Die periimplantäre Mukosa ist stabil und zeigt keine Entzündungszeichen. – **Abb. 8a und b:** Das DVT ein Jahr nach Behandlungsabschluss zeigt stabile Verhältnisse. Beide Implantate sind vollständig osseointegriert. Die vestibulären Dentinschalen sind nur noch rudimentär erkennbar (blaue Pfeilmarkierungen). Die palatinale Dentinschale Regio 21 (b) ist vollständig umgebaut.

penfixation erfolgte mit resorbierbarer Naht (Serapid®, USP 5/0, Serag Wiessner). Anschließend erfolgte die Entnahme eines Transplantates vom Gaumen. Das freie Schleimhauttransplantat wurde mit monofiler, nicht resorbierbarer Naht (Supramid 5/0, USP 5/0, Serag Wiessner) am Periost Regio 11/21 fixiert (Abb. 7a). Die Entnahmestelle wurde mit einer im Tiefziehverfahren hergestellten Verbandplatte abgedeckt. Die Fäden wurden nach zwei Wochen entfernt und eine Nachkontrolle nach vier Wochen durchgeführt.

Ein Jahr nach Behandlungsabschluss erfolgte eine Reevaluation der Therapie (Abb. 7b). Im Rahmen einer Studie wurde ein weiteres DVT angefertigt (Abb. 8a und b). Der klinische und radiologische Befund zeigte unauffällige und gut osseointegrierte Implantate. Die Dentinschalen an beiden Implantaten waren fast vollständig umgebaut und nur rudimentär erkennbar. Die Sondierungstiefen lagen bei 2 bis 3 mm. Die ästhetische und funktionelle Situation konnte im Vergleich zur Ausgangssituation erheblich verbessert werden.
