# Problemfall Periimplantitis – Der Er:YAG-Laser hilft

Die Prognose bei Entzündungen des Implantatbettes hat sich in den letzten Jahren immer mehr verbessert. Selbst bei ungünstigen Ausgangsbedingungen ist es möglich, eine bestehende Periimplantitis nachhaltig zu therapieren. Als entscheidender Faktor bei dieser Behandlung wird der Er:YAG-Laser gesehen, mit dem die betroffenen Strukturen soweit vorbereitet werden konnten, dass eine anschließende Augmentation mit TCP-Granulat erfolgreich verlaufen kann.

Dr. Timo Simniok/Wedemark

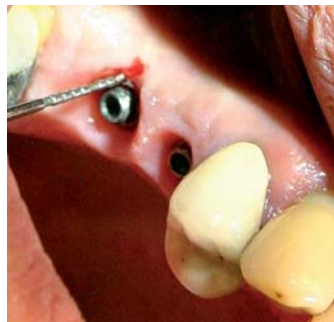
**Abb. 1:** Ausgangsbefund am Implantat in Regio 016. – **Abb. 2:** Ausgangsbefund (OPG-Ausschnitt) mit schüsselförmigem Knochendefekt am Implantat 016.

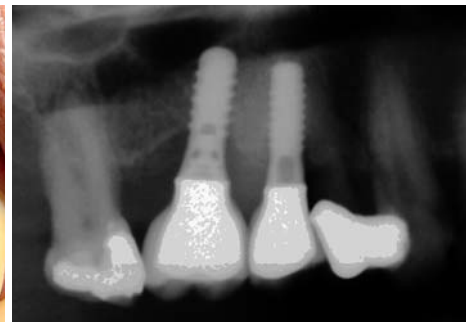
In der Panoramaschichtaufnahme zeigte sich ein schüsselförmiger Knochendefekt am Implantat 016 (Abb. 2), was eine Periimplantitis nahe legte (Heitz-Mayfield 2008).

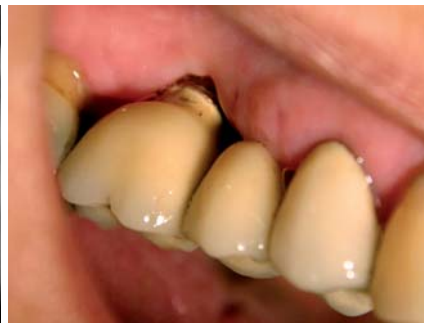
Bei der Spülkontrolle nach sechs Monaten zeigten sich dieselben stabilen klinischen Verhältnisse (Abb. 8). Die periimplantäre Tasche am Implantat 016

**Abb. 7:** Röntgenkontrolle der Augmentation am Implantat o16. – **Abb. 8:** Zustand der Gewebe sechs Monate post OP.

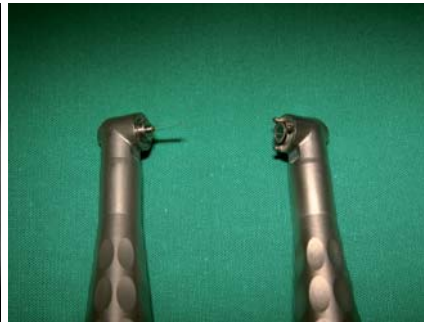
**Abb. 9:** Röntgenkontrolle nach sechs Monaten post OP mit knöchern regeneriertem Defekt. – **Abb. 10:** Handstück R14 (links) und Ro2 (rechts) für den Fidelis Plus III-Laser.

denzbasierten Untersuchungen (siehe oben) an. Besonders die geringe Schädigung gesunder Strukturen bei selektiver Abtragung des Granulationsgewebes ist ein besonderer Vorteil dieses Verfahrens. Der eingesetzte Fidelis Plus III-Laser erwies sich hierfür als optimale Wahl, da es möglich war, die Leistung des Gerätes präzise auf die vorgefundenen Gegebenheiten einzustellen. Durch die große Palette an Möglichkeiten, die es bietet, wäre es durch entsprechende Leistungsparameter auch möglich gewesen, im selben Arbeitsschritt Knochenkanten zu glätten oder Gingivaüberschüsse abzutragen. Das eingesetzte R14-Handstück garantierte durch seine Saphirspitze (Abb. 10) zwar eine definierte Ausrichtung des Laserstrahles parallel zur Implantatachse, nachteilig ist allerdings, dass sich die fragile Spitze leicht in der Tiefe der Knochenkavität bzw. am Im-

plantatgewinde verkeilen kann und dann vom Handstück abbricht. Das Ro2-Handstück, welches ohne Saphirspitze auskommt, ist in diesem Fall sicher vorzuziehen, da es auch bei engen Platzverhältnissen ein hohes Maß an Flexibilität und Übersichtlichkeit garantiert.
