# Sonografische Darstellung von verlagerten Zähnen im Unterkiefer

Dr. med. Dr. med. dent. Dr. medic (RO) Oliver Knauer

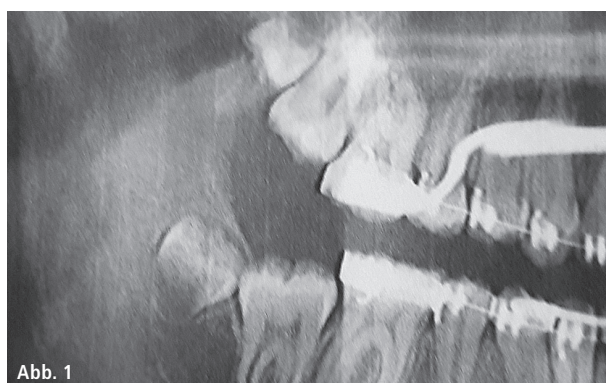
Abb. 1

**Abb. 1:** Rechter Ausschnitt des OPG mit 47 und 48. – **Abb. 2:** Nahfeldsonde am Unterkiefermodell. – **Abb. 3:** Krone des Zahnes 47. – **Abb. 4:** Teilkrone des Zahnes 48.
