# Mechanisches Biofilmmanagement auf Titanimplantaten

Die Implantatoberflächendekontamination und Modifikation der rauen Implantatoberflächen stellen große Herausforderungen dar. Von Dr. Gordon John.

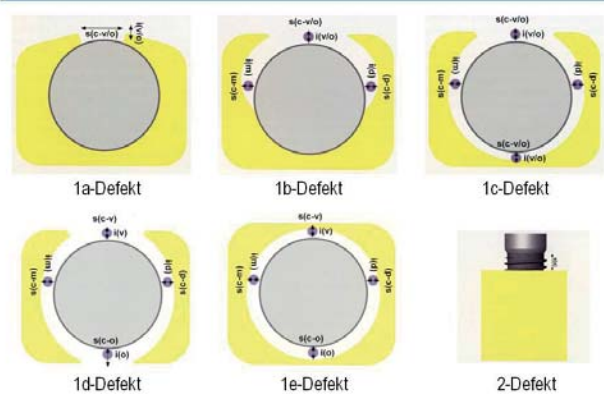
Abb. 1

**Abb. 1:** Klinische Defektklassifikation nach Schwarz et al., wobei die Klasse 1-Defekte intraossäre Defektkomponenten verschiedener Formen beschreiben, währenddessen der Klasse 2-Defekt eine suprakrestale Komponente darstellt. – **Abb. 2:** Titanbürsten mit flexiblem Bürstenkern und radförmig abgehenden Titanborsten (a und b), Hans K RB-Line 5 mit Borsten an der Spitze (c). Die Bürste (a) zeigt, dass bei Bürsten mit radförmig abgehenden Borsten bei seitlicher Krafteinwirkung der flexible Bürstenkern den Anpressdruck abfedert.

Periimplantitistherapien sind dementsprechend zielgerichtet auf eine Dekontamination der Implantatoberflächen. Schwarz et al. beschrieben die typischen knöchernen Defekte, die im Zusammenhang mit Periimplantitiden auftreten<sup>3</sup> (Abb. 1) und ordneten diesen Defekten Therapieoptionen zu, die vorhersagbare Ergebnisse liefern. Insbesondere der Klasse 2-Defekt, der eine suprakrestale Defektkomponente beschreibt, ist mit den derzeit zur Verfügung stehenden Materialien und Therapieformen nicht regenerativ erfolgreich zu behandeln. Hier steht vielmehr eine resektive Therapie im Vordergrund, die eine möglichst vollständige Entfernung der Biofilman teile, die Schaffung guter Hygienefähigkeit der interimplantären Räume, die Reduktion der Taschentiefen und, insofern möglich, die Schaffung einer neuen biokompatiblen Oberfläche durch Erneuerung der Titanoxidschicht erreicht. Romeo et al. definierten folgende Ziele einer Periimplantitistherapie an suprakrestalen Defekten<sup>4</sup>:

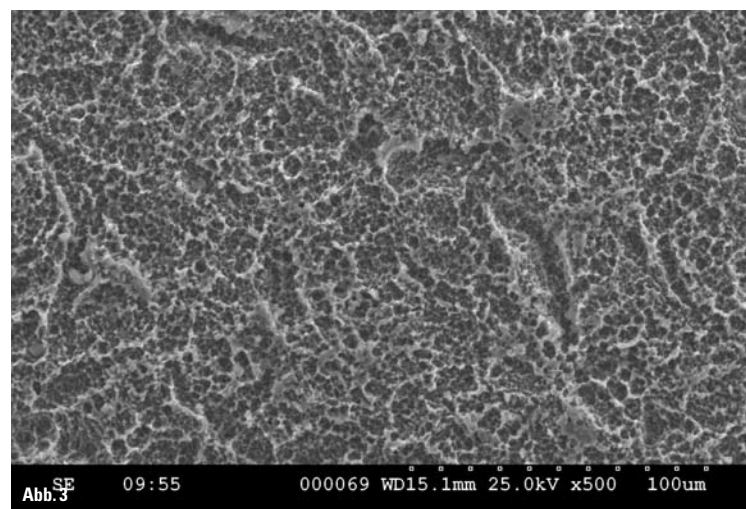
**Abb. 3:** Rasterelektronenmikroskopische Aufnahme einer säuregeätzten und gestrahlten Titanoberfläche (Promote®, CAMLOG Vertriebs GmbH, Wimsheim) in 500-facher Vergrößerung. – **Abb. 4:** Rasterelektronenmikroskopische Aufnahme nach Behandlung einer Promote®-Oberfläche mit der Hans K Titan-Reinigungsbürste (HK RB-Line 5, Kentzler-Kaschner Dental GmbH, Ellwangen) in 500-facher Vergrößerung. Die Makro- und Mikroporositäten werden in eine glatte Oberfläche überführt, die ähnlich einer maschinerten Titanimplantatoberfläche erscheint.

Oberflächenstruktur und Qualität nach der Bearbeitung hat. Eigene rasterelektronenmikroskopische Untersuchungen zeigten, dass durch diese Bearbeitung der Titanoberfläche die ursprünglich rauhe (Abb. 3) in eine Art maschinerte Oberfläche überführt wird (Abb. 4 und 5). Der Substanzabtrag ist bei dieser Methode deutlich geringer als bei der klassischen Implantatplastik, aber ausreichend, um die Titanoxidschicht zu erneuern. Es wird nur die Rauheit weggenommen. Makrostrukturen, wie Gewindegänge, können mit dieser Methode nicht abgetragen werden. Durch diesen, im Vergleich zur Implantatplastik, schonenderen Substanzabtrag werden die Implantate nur minimal verändert (Abb. 6). In vitro zeigen sich mit diesen Bürstchen vollständige Dekontaminationen der Implantatoberfläche. Klinische Studien liegen derzeit noch nicht vor.

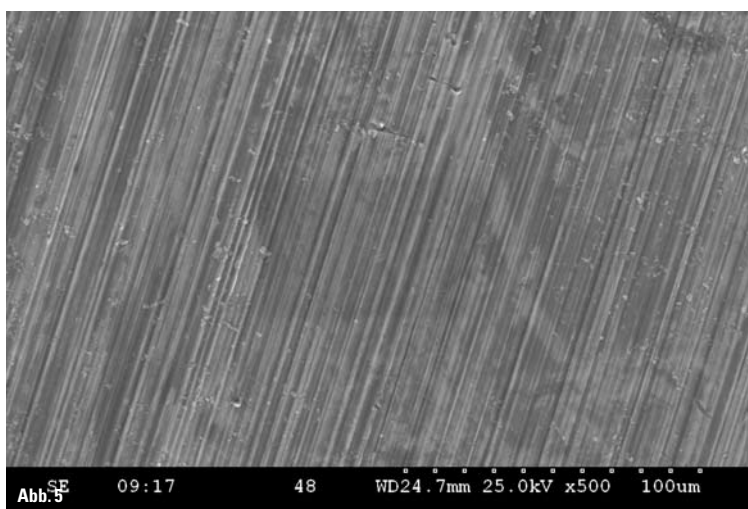
Abb. 5: Rasterelektronenmikroskopische Aufnahme einer industriell gefertigten, maschinellen Titanoberfläche in 500-facher Vergrößerung. Charakteristisch sind die feinen, parallel verlaufenden Rillen. – Abb. 6: CAMLOG-Implantat im Kunststoffkiefer bei Simulation einer periimplantären Defektsituation. Der untere Anteil zeigt die unbehandelte Promote®-Oberfläche, die sich grau und matt darstellt. Der obere Anteil des Implantates wurde bereits mit der Hans K RB-Line 5-Bürste bearbeitet. Die Oberfläche erscheint nach Bürstung deutlich glänzend.
