# Belastbarkeit von Keramiken – Ursachen für Frakturverluste

Trotz der hochfesten Eigenschaften dentalkeramischer Restaurationen wird die Fraktur immer noch als häufigste Versagensursache genannt. Gerade bei den Verblendkeramiken auf Zirkonoxidgerüsten werden gehäuft Chippings beobachtet. Der Beitrag erläutert anhand von klinischen Beispielen vielfältige Ursachen wie z.B. herstellungsbedingte Faktoren und gibt Empfehlungen für eine keramikgerechte Verarbeitung.

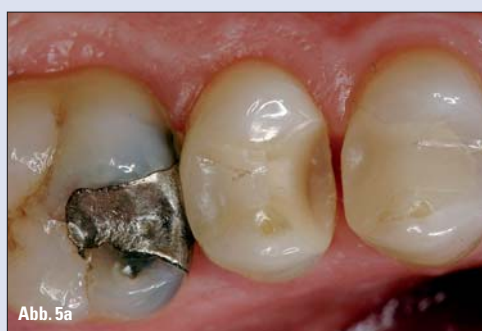
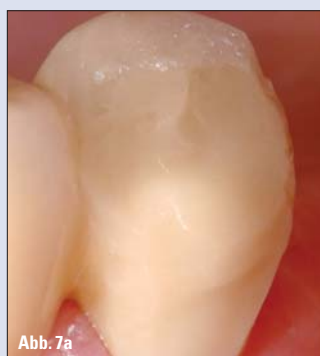
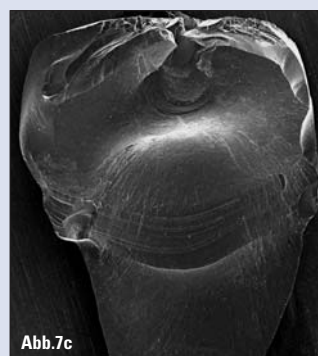
**Abb. 5a:** Klinisches Foto eines frakturierten Inlays aus Cergogold (DeguDent, Hanau) nach drei Jahren Tragedauer. – **Abb. 5b:** Rasterelektronenmikroskopische Aufnahme der Bruchfläche des Cergogold Inlays. Zu sehen ist eine Fraktur am schwachen Isthmus. – **Abb. 6:** Rasterelektronenmikroskopische Aufnahme der Rissausbreitung in IPS e.max Press nach Flußsäureätzung. Der zähigkeitssteigernde Effekt der Rissverzweigung ist deutlich zu erkennen. – **Abb. 7a:** Klinisches Foto einer frakturierten Vollkeramikkrone aus LavaCeram (3M ESPE, Seefeld) nach zwei Jahren Tragedauer. Zu sehen ist die komplette Fraktur im Verblendmaterial. – **Abb. 7b:** Lichtmikroskopische Aufnahme der Chipping-Fraktur der Lava Krone auf einem Replikamodell. – **Abb. 7c:** Rasterelektronenmikroskopische Aufnahme der Bruchfläche des Chipping-Fragments. – **Abb. 7d:** Rasterelektronenmikroskopische Darstellung der Okklusalfäche am Replikamodell mit deutlichen Abrasionsspuren.

Rissausbreitung wird speziell in silikatischen Keramiken, wie Glas- und Feldspatkeramiken, durch das korrosive Einwirken von Wasser unterstützt.<sup>26</sup> Ein hoher Glasanteil bzw. niedriger, kristalliner Anteil in der Mikrostruktur begünstigt diesen Mechanismus in feuchter Umgebung. Solche Keramiken werden häufig als Verblendmaterial eingesetzt, da der hohe Glasanteil für eine gute Transluzenz und ästhetische Erscheinung steht. Diese Materialien sind generell mechanisch weniger stabil als oxidkeramische Gerüstmaterialien wie Zirkonoxid oder Aluminiumoxid. So ist auch verständlich, dass der Einsatz solcher Materialien ohne unterstützendes Gerüst zu einer tendenziell höheren Bruchanfälligkeit führt (Abb. 5a und b).

Trotz der exzellenten mechanischen Eigenschaften von Zirkonoxid wird immer häufiger vom Auftreten von Chippingfrakturen in den Verblendungen einer Zirkonoxidkeramik berichtet (Abb. 7a–f). In Laborexperimenten konnte gezeigt werden, dass die hauptsächliche Versagensursache bei Verwendung von Zirkonoxid in Chippingfrakturen zu finden ist, während z.B. Lithiumdisilikatkeramiken dies nicht zeigen.<sup>31</sup> Wenn sich ein Riss von der Oberfläche einer Verblendkeramik (niedriger E-Modul, geringe Bruchzähigkeit) ins Innere ausbreitet und an die Grenze zur Gerüstkeramik (hohes E-Modul, hohe Bruchzähigkeit) stößt, wird er entweder gestoppt oder an der Grenzfläche abgelenkt.<sup>32,33</sup> Die komplette Fraktur auch des Zirkon-

Die sehr dünne, unter Druckspannung stehende Oberflächenschicht dient also als Schutz für die darunter liegenden, unter Zugspannung stehenden und damit schwächeren Bereiche. Die Entfernung der Oberflächenschicht bzw. Freilegung der darunter liegenden Bereiche kann auf zwei unterschiedliche Weisen hervorgerufen werden: durch die Kontaktabrasion im Mund (Abb. 7a-f und Abb. 8a und b) eines Patienten oder durch intraorales Anpassen der

Okklusion (Abb. 9a-c). Während ersteres durch den natürlichen Kauprozess über Jahre im Mund des Patienten (oder beschleunigt bei nichtphysiologischer Bruxismusbelastung) auftritt, wird im zweiten Fall die schützende Schicht in Minuten entfernt und die Restauration geschwächt. Sowohl rotierende Bearbeitung wie auch der natürliche Abrieb verringern nicht nur die Widerstandsfähigkeit einer Restauration, sondern schaffen auch durch die steigende Rauigkeit neue Risskeime, die sich ausbreiten und Frakturen auslösen können (Abb. 8a und b).<sup>24</sup> Tatsächlich konnte auch klinisch in einer prospektiven Studie über zwölf Jahre gezeigt werden, dass die Ursachen für Frakturen im initialen Einschleifen oder im Abrasionsprozess zu finden sind.<sup>7,12</sup>
