# Ungewöhnlich gewöhnlich – Eine zahntechnische Alltagssituation

Was muss der Zahntechniker zulassen? Was darf er ablehnen? In dieser emotionalen Zwickmühle befinden sich viele Zahntechniker, wenn Präparationen nicht geglückt sind. Möglicherweise ist dann eine Vollkeramik-Restauration der richtige Ausweg. In seinem Beitrag stellt ZTM Rupprecht Semrau ein Material vor, mit dem amerikanische Zahntechniker einen Großteil der Restaurationen fertigen und das besondere Möglichkeiten zur ästhetischen Individualisierung bietet.

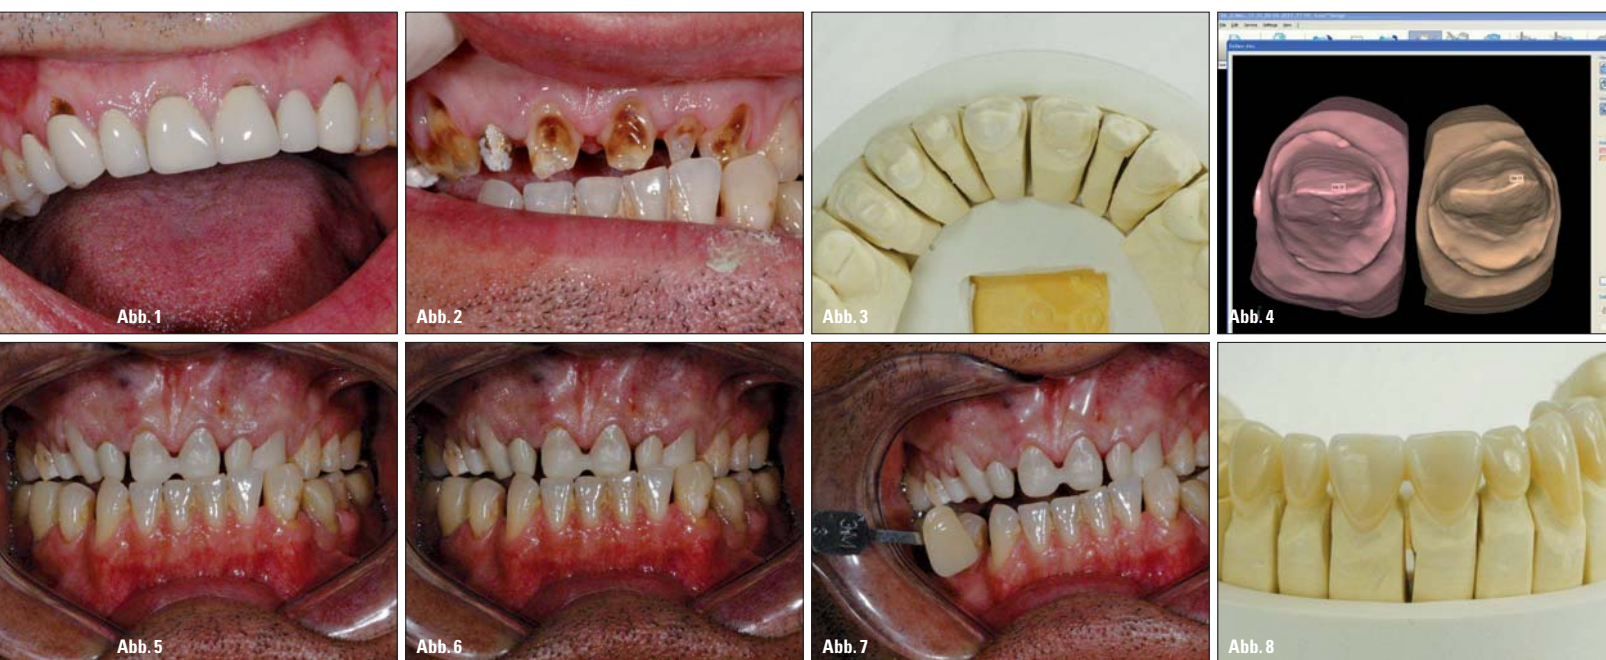
**Abb. 1:** Die Bisssituation zeigte eine Progenie. An den Pfeilerzähnen war das Zahnfleisch zurückgegangen und es hatte Zahnhalskaries gebildet. – **Abb. 2:** Die Mundsituation nach der Präparation und Abformung. – **Abb. 3:** Das Sägemodell bietet die Basis für den Scan. – **Abb. 4:** Die Stümpfe wurden paarweise gescannt. Dabei zeigten sich zahlreiche unter sich gehende Stellen und scharfe inzisale Kanten. Sie wurden entlastet. – **Abb. 5 und 6:** Die gefrästen Blockpaare und Kappchen 14 im Mund. Lava™ Plus deckt die dunkel verfärbten Stümpfe so ab, dass sie nicht durch die Keramikgerüste schimmern. – **Abb. 7:** Die Farben von Lava™ Plus stimmen mit dem VITA Classical Farbring überein und können für das 3D-Master®-System umgerechnet werden. – **Abb. 8:** Inzisal eingefärbt – Mit Orange wurde die vitale Wirkung der Schneiden gesteigert.

In unserem vorgestellten Fall besuchte ein etwa 40 Jahre alter Patient die Praxis und wünschte sich eine neue Oberkieferversorgung. An den Pfeilerzähnen seiner bisherigen Frontzahnbrücke war das Zahnfleisch stark zurückgegangen. In der Folge hatte sich eine umfangreiche Zahnhalskaries gebildet. Die Bisssituation zeigte eine Progenie (Abb. 1).

tem Innenwinkel oder eine Hohlkehllpräparation. Grundsätzlich sollte hierbei ein horizontaler Winkel von mehr als 5° und ein vertikaler Winkel von größer als 4° eingehalten werden. Damit die Präparation die Keramik schützt und unterstützt, soll sie keine scharfen Kanten, keine abrupten Übergänge und keine dünn auslaufenden Ränder wie beispielsweise Tangentialpräparationen besitzen. Idealerweise präpariert der Zahnarzt darum mit formkongruenten Schleifkörpern mit einem Konuswinkel von 6° und einer Diamant-Korngröße von 100µm bis 30µm. Verschiedene Experten empfehlen zusätzlich noch ein Feinausarbeiten mittels formkongruenten Hartmetallfinierern. Abbildung 2 zeigt die Mundsituation nach der Präparation und Abformung. Auf dieser Basis haben wir ein Sägemodell hergestellt und gescannt (Abb. 3). In diesem offenbart sich die

Die einzelnen Restaurationen sollten verblockt werden. Die Stümpfe des Sägemodells wurden jeweils paarweise zusammen mit den Stümpfen gescannt, mit denen sie verbunden würden. Die virtuelle Wiedergabe der gescannten Stümpfe ließ jedoch an den realen Stümpfen zahlreiche unter sich gehende Stellen erkennen, die vom Behandler im Mund nicht aufgebaut waren. Die Draufsicht offenbarte zudem scharfe inzisale Kanten, die digital entlastet werden mussten, damit von ihnen keine Keilwirkung ausgeht, die möglicherweise im Verlauf mehrerer Jahre eine Kronensprengung begünstigt (Abb. 4). Die präparierten Hohlkehlen waren zwar verhältnismäßig kantig und nicht wirklich gleichmäßig gestaltet. Angesichts der Leistungsfähigkeit des Systems konnten sie dennoch vom Sys-

In unserem Fall verlangte der Behandler, dass die Kronen 12/13, 22/23 sowie 11/21 angesichts der kurzen Stümpfe und vorhandenen Bissverhältnisse verblockt werden sollten. Die Aufnahme zeigt diese gefrästen Blockpaare und das einzelne Kappchen auf 14 (Abb. 5 und 6). Angesichts der Progenie waren die labialen Platzverhältnisse nicht optimal. Für das Gerüst mitsamt der Keramikschichtung stand uns lediglich eine Gesamtstärke von knapp unter 1,5 mm zur Verfügung. Deshalb ist es gut, dass bei Restaurationen aus Lava™ die individuell eingefärbten Kappen grundsätzlich ein farbgebender Teil der Verblendung sind und so die Kronen selbst bei schwierigsten Situationen sogar bei einer Schichtstärke von unter einem Millimeter nicht opak wirken. Die Fotoaufnahme verdeutlicht zudem, dass angesichts der guten Farbwirkung von Lava™ Plus selbst dunkel verfärbte Stümpfe nicht durch die Keramikgerüste schimmern.

Die Farbauswahl ist einfach: Die Farben stimmen mit dem VITA Classical Farbring überein. Zusätzlich gibt es eine Umrechnungstabelle für das 3D-Master®-System. Auch damit ist Lava™ Plus einzigartig. Als Farbe für die Verblendung wurde 3M3 festgelegt (Abb. 7). Die Verblendungen haben wir zusätzlich inzisal dezent mit Orange eingefärbt und so die vitale Wirkung der Schneiden gesteigert (Abb. 8). Die Draufsicht demonstriert deren Wirkungen (Abb. 9).

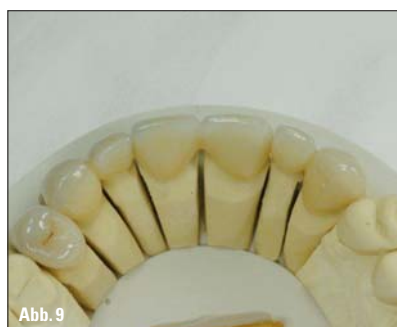
Abb. 9

**Abb. 9:** Die Draufsicht demonstriert die Farbwirkung der Schneide. – **Abb. 10:** Zahnstein, Verfärbungen, die gefüllten UK-Eckzähne und die erkennbar schlechte Mundhygiene trüben den Blick für die OK-Verblendungen. – **Abb. 11:** Schwer vorstellbar, wie der Patient mit einer solchen Progenie abbeißt, aber eine Veränderung zu einem Kopf- oder Normalbiss hätte nachteilige Langzeitfolgen für die Kiefergelenke.
