Einfach tierisch menschlich

ZTM Rolf Aßmann aus Bad Hersfeld verbindet zahntechnische Kompetenz mit seinem Herz für Tiere.

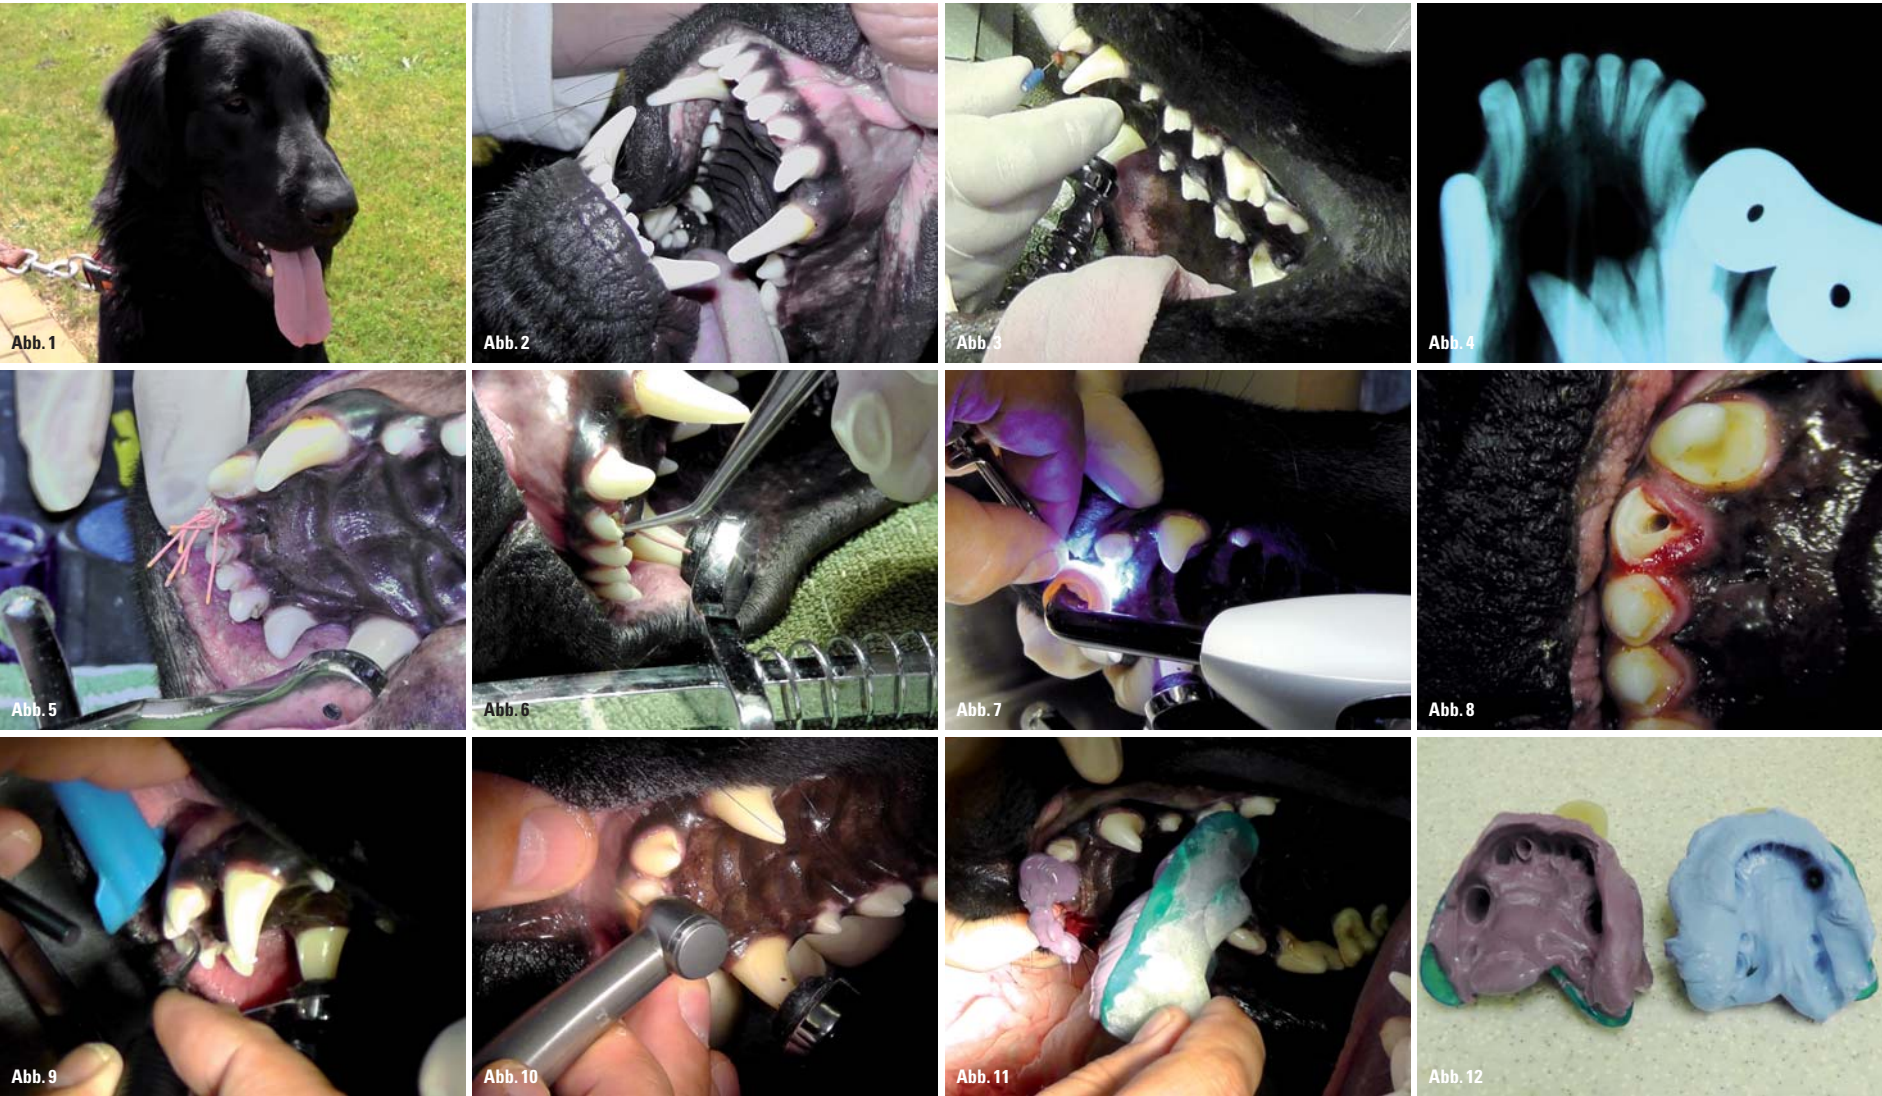
Abb. 1: Patient 1: „Lasty“ – ein Flat Coat Retriever. – Abb. 2: Zahnschaden: zweiter oberer Schneidezahn ist frakturiert und die Pulpa liegt offen. – Abb. 3: Aufbereitung des Wurzelkanals nach Narkotisierung. – Abb. 4: Röntgenaufnahme Oberkiefer. – Abb. 5–8: Sorgfältige und vorsichtige Bearbeitung des beschädigten Schneidezahns samt Wurzel. – Abb. 9: Entfernung von Zahnstein. – Abb. 10: Konventionelles Schleifen mit einem Winkelhandstück. – Abb. 11 und 12: Abdrucknahme mit Impregum im Oberkiefer und Alginat im Unterkiefer.

schießen oder zum Schluss darüber hinausgeschossen sind, bleibt offen. Das muss jeder für sich entscheiden. Unser Patient, ein Flat Coat Retriever und passionierter Taucher, zog sich bei einem seiner Tauchgänge den folgenden Zahnschaden zu (Abb. 2): Der zweite obere linke Schneidezahn war frakturiert und die Pulpa lag offen. Nachdem der Rüde in Narkose ge-

setzt war, wurde der Wurzelkanal so aufbereitet, dass in der weiteren Behandlung ein Glasfaserstift für einen Stiftaufbau aus Komposit gefertigt werden konnte (Abb. 3). Erschwert wurde das Ganze dadurch, dass der Retriever auf dem Rücken geröntgt werden musste (Abb. 4). Die Darstellung des Wurzelkanals wurde durch die Aufnahme von inzisal nach kaudal

etwas verfälscht. Optisch sah die Aufnahme gestauch aus. Gewissheit kam nach dem zweiten Röntgenvorgang. Wer noch keinen Schneide- oder auch Eckzahn eines Hundes aufbereitet hat, sollte darauf achten, dass der Wurzelkanal sichelförmig nach dorsal verläuft. Es muss mit größter Sorg-

falt und Fingerspitzengefühl gearbeitet werden, damit man die Wurzel nicht perforiert (Abb. 5–8). Eine Zahnsteinentfernung wurde gleich mit eingeschoben (Abb. 9). Der Zahn wurde konventionell mit einem Winkelhandstück geschliffen (Abb. 10), danach wurde, wie bei einer ganz normalen Sitzung, ein Faden gelegt und mit individuellen Abformlöffeln wurden Abdrücke genommen (Abb. 11 und 12) – mit Impregum im Oberkiefer und Alginat im Unterkiefer. Die Löffel wurden von einem schon vorhandenen Modell eines Artgenossen abgenommen. Die Menge der Abformmasse war für mich

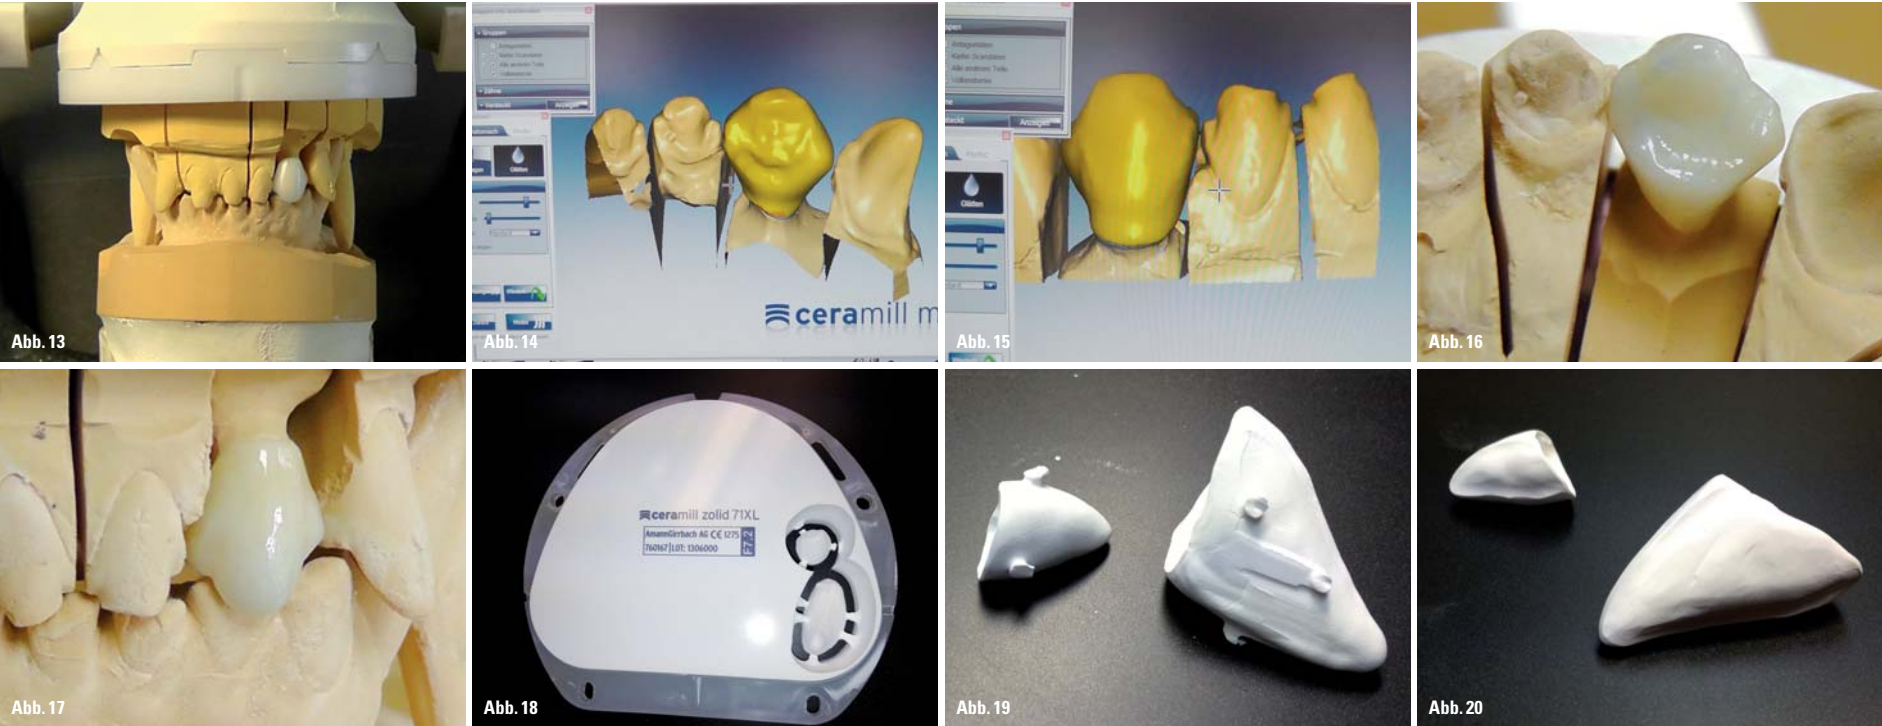
Abb. 13: Modellherstellung und Einartikulierung. – Abb. 14 und 15: Scan des Modells. – Abb. 16 und 17: Gefertigte Vollzirkonkrone. – Abb. 18–20: Transluzentes und transparentes Material von Amann Girrbach.

neu. Nach der Modellherstellung und Einartikulierung (Abb. 13) wurde das Ganze gescannt (Abb. 14 und 15) und unter Berücksichtigung des Gegenbisses eine Vollzirkonkrone gefertigt (Abb. 16 und 17). Wir verwendeten ein Material von Amann Girrbach, sehr transparent und transparent (Abb. 18 bis 20). Diese Materialeigenschaften kamen uns hier sehr gelegen, da die Zahnfarbe in Richtung A1/A2 ging. Die Krone wurde aus Zolid gefertigt, weil es hier um Stabilität ging, und übertreiben wollten wir es ja auch nicht. Die Zahnfarben bei unseren vierbeinigen Freunden sind in der Regel A2 und heller, also brauchten wir nicht großartig einfärben. Fasziniert und begeistert

hat uns, dass nach 14 Tagen nicht mehr zu sehen war, dass hier eine Krone vorhanden ist. Die Gingiva hatte sich hervorragend adaptiert und jetzt nach gut vier Jahren Tragezeit sieht die Situation noch genauso aus. Wir waren die ersten,

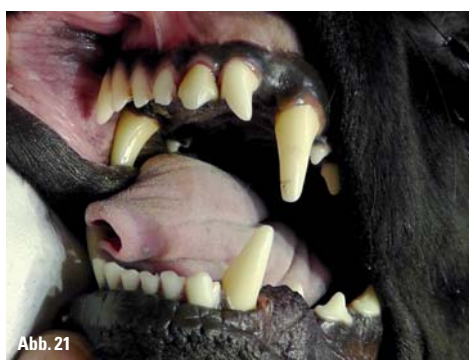
Abb. 21

Abb. 21: Ein Ergebnis, das sich sehen lassen kann. – Abb. 22: Patient 2: Rhodesian Ridgeback Rüde. – Abb. 23: OP-Vorbereitung. – Abb. 24 und 25: Zahnschaden: komplette Zerstörung der Oberkieferfront. – Abb. 26 und 27: Hier werden die Größenverhältnisse klar, man beachte im Vergleich das Modelltray. – Abb. 28: Das Ergebnis erfüllt den hohen Anspruch.

Zum Schluss bleibt die Frage offen, ob wir über das Ziel hinausgeschossen sind oder nicht. Das Ergebnis spricht für sich (Abb. 21): Dem Hund wurde eine Extraktion des Zahnes erspart, wodurch evtl. Probleme im Vorfeld schon ausgeschlossen worden sind. Nach Empfinden aller Beteiligten kamen wir also zu dem Fazit: das Ziel wurde erreicht! Wie das im Leben immer so spielt, kommt es manchmal dann noch heftiger: Unser Zahnarzt, der sich auf dieses Thema spezialisiert hat und es auch als Hobby ansieht, hat dann zwei Jahre später einem Rhodesian Ridgeback Rüden (Abb. 22 und 23) einen Eckzahn sowie Reißzahn mit jeweils einem Stiftaufbau gefertigt. Die Situation stellte sich so dar, dass die komplette Front im Oberkiefer zerstört war (Abb. 24 und 25), die Ursache ist bis heute unbekannt. Die Indikation sah vor, die Frontzähne zu entfernen und Stiftaufbauten auf Reißzahn sowie Eckzahn herzustellen. Hier haben wir Zirkonstifte gefertigt, die anschließend noch mit Keramik überpresst wurden, damit diese auch aus Stabilitätsgründen eingeklebt werden konnten. Die Extraktionswunden wurden vernäht, die Zähne aufbereitet, Fäden gelegt und das Ganze zur Abdrucknahme vorbereitet. Auch hier wurden schon von vorangegangenen Abdrücken anderer Fälle die Abdrucklöff-

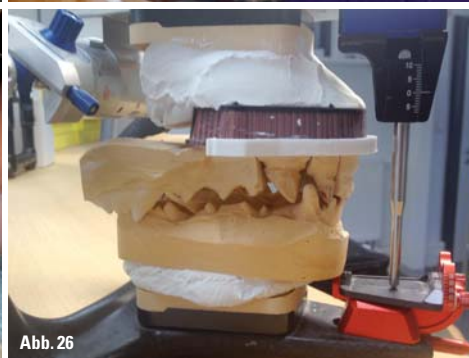
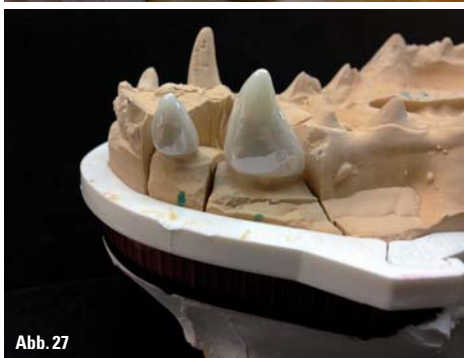
fel benutzt. Bei diesem Fall wurde in Größendimensionen gearbeitet, die man so nicht kennt (Abb. 26 und 27). Die Zolidkronen wurden vor dem Sintern poliert und leicht eingefärbt, nach dem Sintern nur poliert, denn man hat ja einen gewissen Anspruch (Abb. 28). Nach jetzt etwas über zwei Jahren Tragezeit und extremer Beanspruchung ist die Arbeit noch vollkommen intakt, trotz etlichen zerkleinerten Kau- und Rinderknochen. Die Kronen wurden mit RelyX eingesetzt, damit eine gewisse Stabilität gewährleistet werden kann. Unter allen Beteiligten war das Frauchen wohl am glücklichsten (Abb. 29). Als Schlussbemerkung kann ich behaupten, dass wir einen gewissen Härtestest von Zirkon durchgeführt haben, ohne dieses vorher geahnt zu haben. Wir bleiben auf jeden Fall am Ball und werden über unsere Vierbeiner weiter berichten. Mal schauen, wie lange das gut geht. Wie im ersten Fall, so auch hier, gilt der Dank Zahnarzt Harald Wulkau aus Niederaula und der Tierarztpraxis Lang und Schuster aus Kirchheim. Die zahn-technische Ausführung wurde vom zahnatelier feinschliff aus Bad Hersfeld gefertigt. **ZT**
