## Ästhetik in der Traumatologie – Minimalinvasive Keramikversorgung einer Kronenfraktur

Neue Trendsportarten können vor allem bei jugendlichen Patienten zu einem Zahntrauma führen.<sup>1</sup> Die Fraktur der juvenilen Frontzahnkrone mit ausgeprägter Transluzenz und Anatomie gehört dabei zu den häufigsten Ereignissen.<sup>2</sup> Gerade hier wird es schwierig, das ursprüngliche Farb- und Lichtspiel zu rekonstruieren. Im folgenden Patientenbeispiel schildern die Autoren die Vorgehensweise eines solchen Falles.

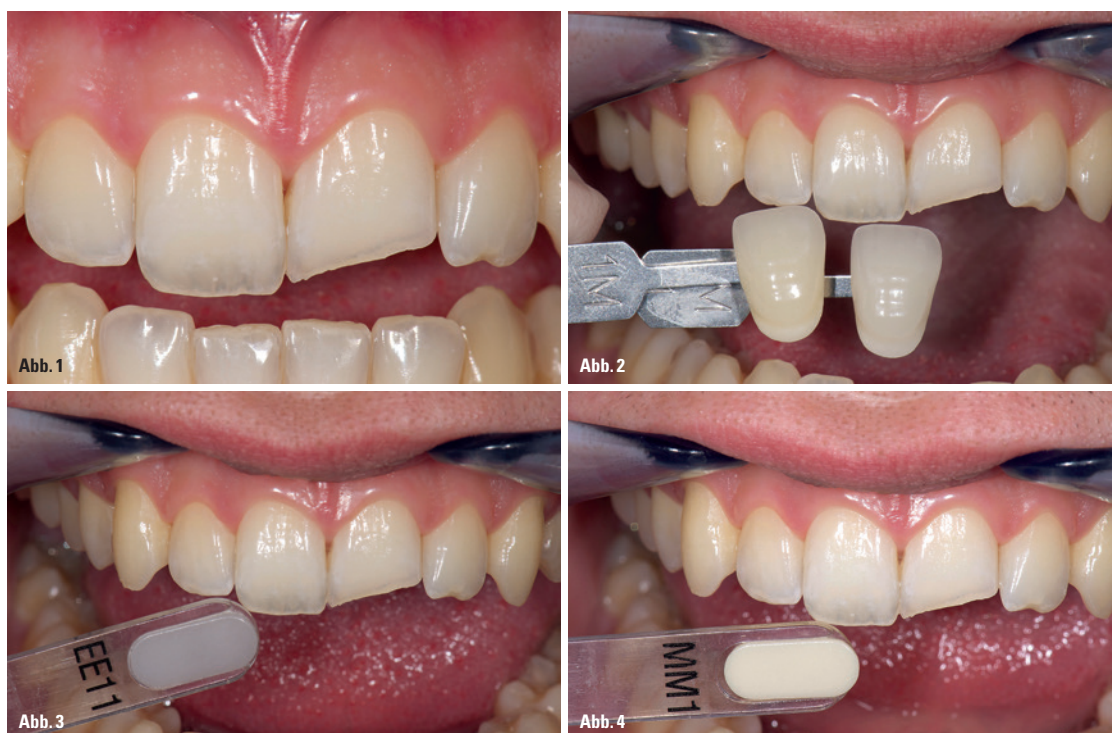
Ein 21-jähriger männlicher Patient wurde aufgrund eines Sportunfalls in der Zahnarztpraxis vorgestellt. Der unliebsame Kontakt mit einem Hockeyschläger hatte eine Schmelz-Dentin-Fraktur ohne Pulpabeteiligung an 21 und eine reine Schmelzfraktur an 22 inzisal zur Folge (Abb. 1). Beide Zähne zeigten Vitalität auf Kälte, die Perkussion war negativ. Ein Lockerungsgrad beziehungsweise Verlagerungen konnten nicht diagnostiziert werden, die röntgenologische Kontrolle zeigte sich unauffällig. Das Frakturstück von 21 konnte nicht mehr repositioniert werden. Um die Vitalität des Zahns zu erhalten, wurde die Dentinwunde an 21 provisorisch adhäsiv abgedeckt.

Abb. 1: Ausgangssituation mit Kronenfraktur an 21. – Abb. 2: Bestimmung der Grundzahnfarbe mit dem VITA Toothguide 3D-MASTER®. – Abb. 3: Bestimmung der Schmelzmasse ... – Abb. 4: ... und der Mamelonmasse mit dem Farbindikator.

Da eine langfristige und hochästhetische Versorgung vom Patienten gewünscht wurde, fiel die Entscheidung auf eine minimalinvasive Versorgung von 21 mit einer Feldspatkeramik. Der inzisale Schmelzdefekt an 22 sollte abschließend direkt mit Komposit versorgt werden. Eine Situationsabformung wurde von der frakturierten Ist-Situation genommen, um am Modell ein idealisiertes Wax-up erstellen zu können. Mit Knetsilikon wurde ein palatinaler Schlüssel dieser Rekonstruktion hergestellt, um eine lagestabile und formorientierte Keramikschiichtung auf dem feuerfesten Stumpf zu ermöglichen.

VITA Toothguide 3D-MASTER (VITA Zahnfabrik) bestimmt (Abb. 2). Gerade im hochästhetischen Bereich lässt sich damit in nur drei systematischen Schritten der komplette Farbraum natürlicher Zähne bestimmen. Im ersten Schritt wird die Helligkeit ermittelt. Im zweiten Schritt wird die richtige Farbintensität ausgewählt. Abschließend wird der Farbton abgeglichen. Die Wahl fiel in diesem Fall auf ein wärmeres 1M2 im apikaleren Anteil und ein 1M1 im zentralen, helleren Kern. Mit dem Zusatzmassen-Farbindikator wurde für die inzisale Schichtung VITA VM 13 EFFECT ENAMEL 11 (EE11) und für die Schichtung der Mamelonstruktur VITA VM 13 MAMELON 1 (MM1) ausgewählt

(Abb. 3 und 4). Um einen fließenden und unsichtbaren Übergang zwischen der keramischen Versorgung und Zahn 21 zu gewährleisten, wurde der vestibuläre Anteil mit einem feinkörnigen diamantierten Torpedo unruhig und girlandenförmig gestaltet. Der palatinale Anteil wurde lediglich leicht angeschrägt, der adhäsive Wundverband im Zuge der Präparation entfernt. Aufgrund der deutlich supragingivalen Präparation gestaltete sich die Abformung mit Aquasil Ultra (DENTSPLY) sehr einfach. Ein Modell mit feuerfestem Stumpf an 21 aus der phosphatgebundenen Einbettmasse Cosmotech VEST (GC) wurde anhand dieser Arbeitsgrundlage hergestellt. Ein zweifacher Konnektorbrand

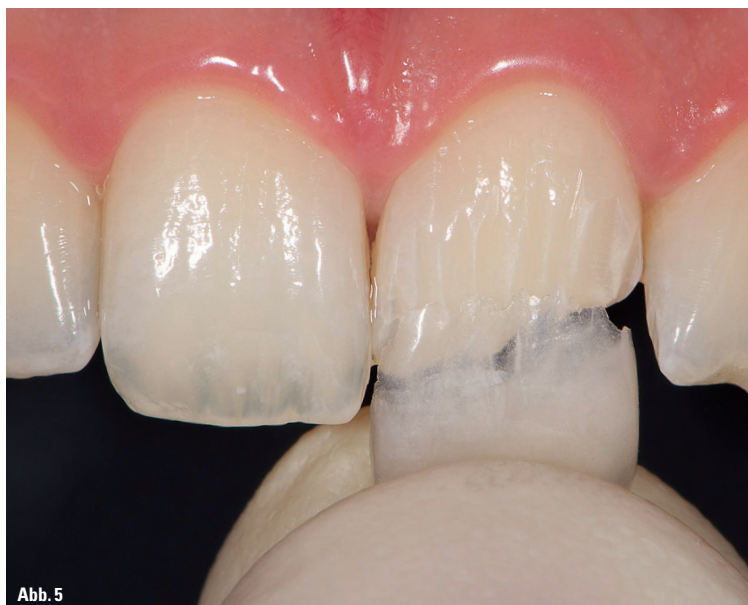
Abb. 5

Abb. 5: Vorsichtige Anprobe der Restauration am Patienten. – Abb. 6: Die hauchdünne und grazile Restauration.

Die Anprobe der Restauration am Patienten zeigt die hauchdünnen Randbereiche, die gegen Null laufen (Abb. 5). Der girlandenförmige Restaurationsrand entspricht dabei der unruhigen Präparation, die mit ihren

angelegten Rillen auch eine sichere intraorale Positionierung der filigranen keramischen Arbeit ermöglicht (Abb. 6). Die Feldspatkeramik wurde nun für das volladhäsive Prozedere mit 5%iger Fluorssäure konditioniert und anschließend silanisiert. Entsprechend wurde der adhäsive Verbund an der Präparation mittels Säure-Ätztechnik bewerkstelligt.

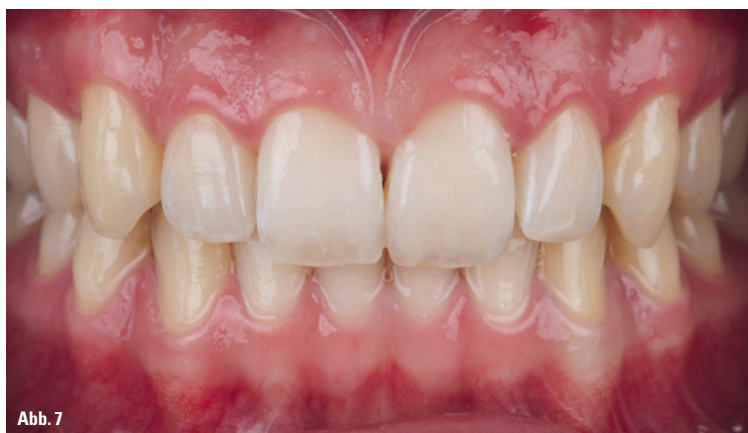
Abb. 7

Abb. 7: Das hochästhetische Ergebnis im Schlussbiss. – Abb. 8: Die transluzente Schneide mit Kontrastor.

Der dualhärtende und niedrigviskose Kompositzement Variolink (Ivoclar Vivadent) in der Farbe Neutral wurde auf die Restaurationsunterseite appliziert und die Zementierung vorsichtig und ohne Druck durchgeführt. Der Überschuss wurde zunächst nur mit der Polymerisationslampe angehärtet, um ein elegantes Abschälen zu ermöglichen. Es folgte die abschließende Lichthärtung von allen Seiten. Die restlichen Überschüsse wurden mit einem neuen, scharfen Skalpell entfernt. Rotierende Instrumente kamen konsequent nicht mehr zum Einsatz, um die Oberflächentextur der Restauration nicht zu beschädigen. Die abgesplitterte Inzisalkante von 22 wurde abschließend direkt mit Komposit versorgt. Abbildungen 7, 8 und 9 zeigen das finale Ergebnis und den zufriedenen Patienten.
