## 4-Quadranten-Rehabilitation im abrasionsgeschädigten Gebiss

Dr. Sven Egger beschreibt im Fachbeitrag die umfangreiche Versorgung einer Patientin mit Feldspatveneers, Presskeramikteilkronen und Einzelzahnimplantaten.

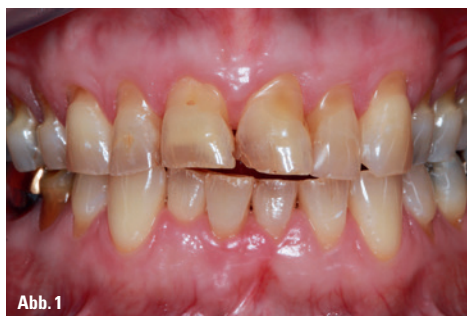
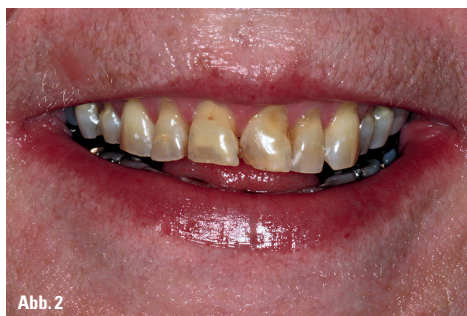
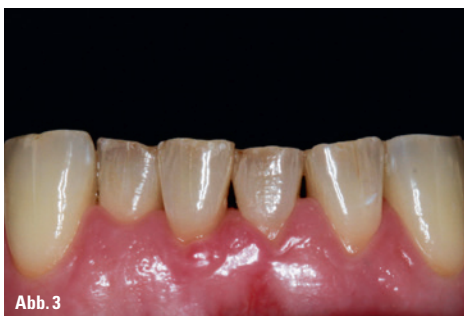
Der Erstbesuch und die Erhebung der allgemeinmedizinischen Anamnese erfolgte im November 2012 (Abb. 1 bis 3). Die Patientin leidet unter Asthma und Arthrose und ist Raucherin. Sie interessiert sich für eine Gesamtrestauration ihrer stark erodierten Dentition sowie nach Möglichkeit ein Schluss des offenen Bisses im Frontzahnbereich. Als
