# Vollkeramische Restauration an Zahn 21

Ein Anwenderbericht von ZTM Moritz Pohlig, mit zahnmedizinischer Einbettung von Dr. Goetz Parloh.

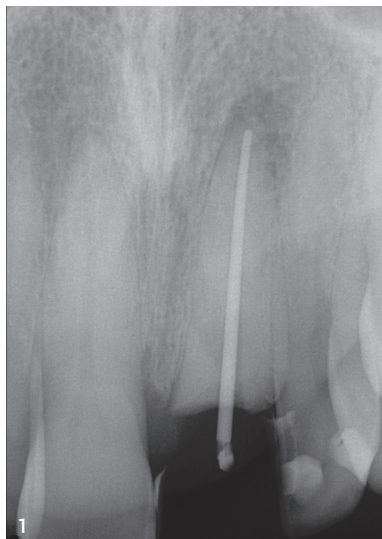
**Abb. 1:** Masterpoint-Aufnahme, Restzahn gut zu beurteilen. (Foto: © Dr. Goetz Parloh) **Abb. 2:** Deswegen reinigten wir den Zahn mit einer nicht fluoridhaltigen Paste von Resten temporären Zementes. (Foto: © Dr. Goetz Parloh) **Abb. 3:** Ausgangssituation: Lithiumdisilikat-Glaskeramikkrone. **Abb. 4:** Gegenüberstellung der Verfärbungsabdeckung mit ZrO<sub>2</sub>/Internal Liner Technik & LS2 weiß opaker Rohling. **Abb. 5:** Präparation Zahn 21. **Abb. 6:** Interne Beschichtung des Zirkonoxid-Gerüsts zur Abdeckung der marginalen Verfärbung.

Deswegen revidierte unsere Endodontologin die imperfekte Wurzelfüllung und wir stabilisierten den Zahn mit einem Glasfaserstift (Abb. 1). Wir hielten die Grundsätze von

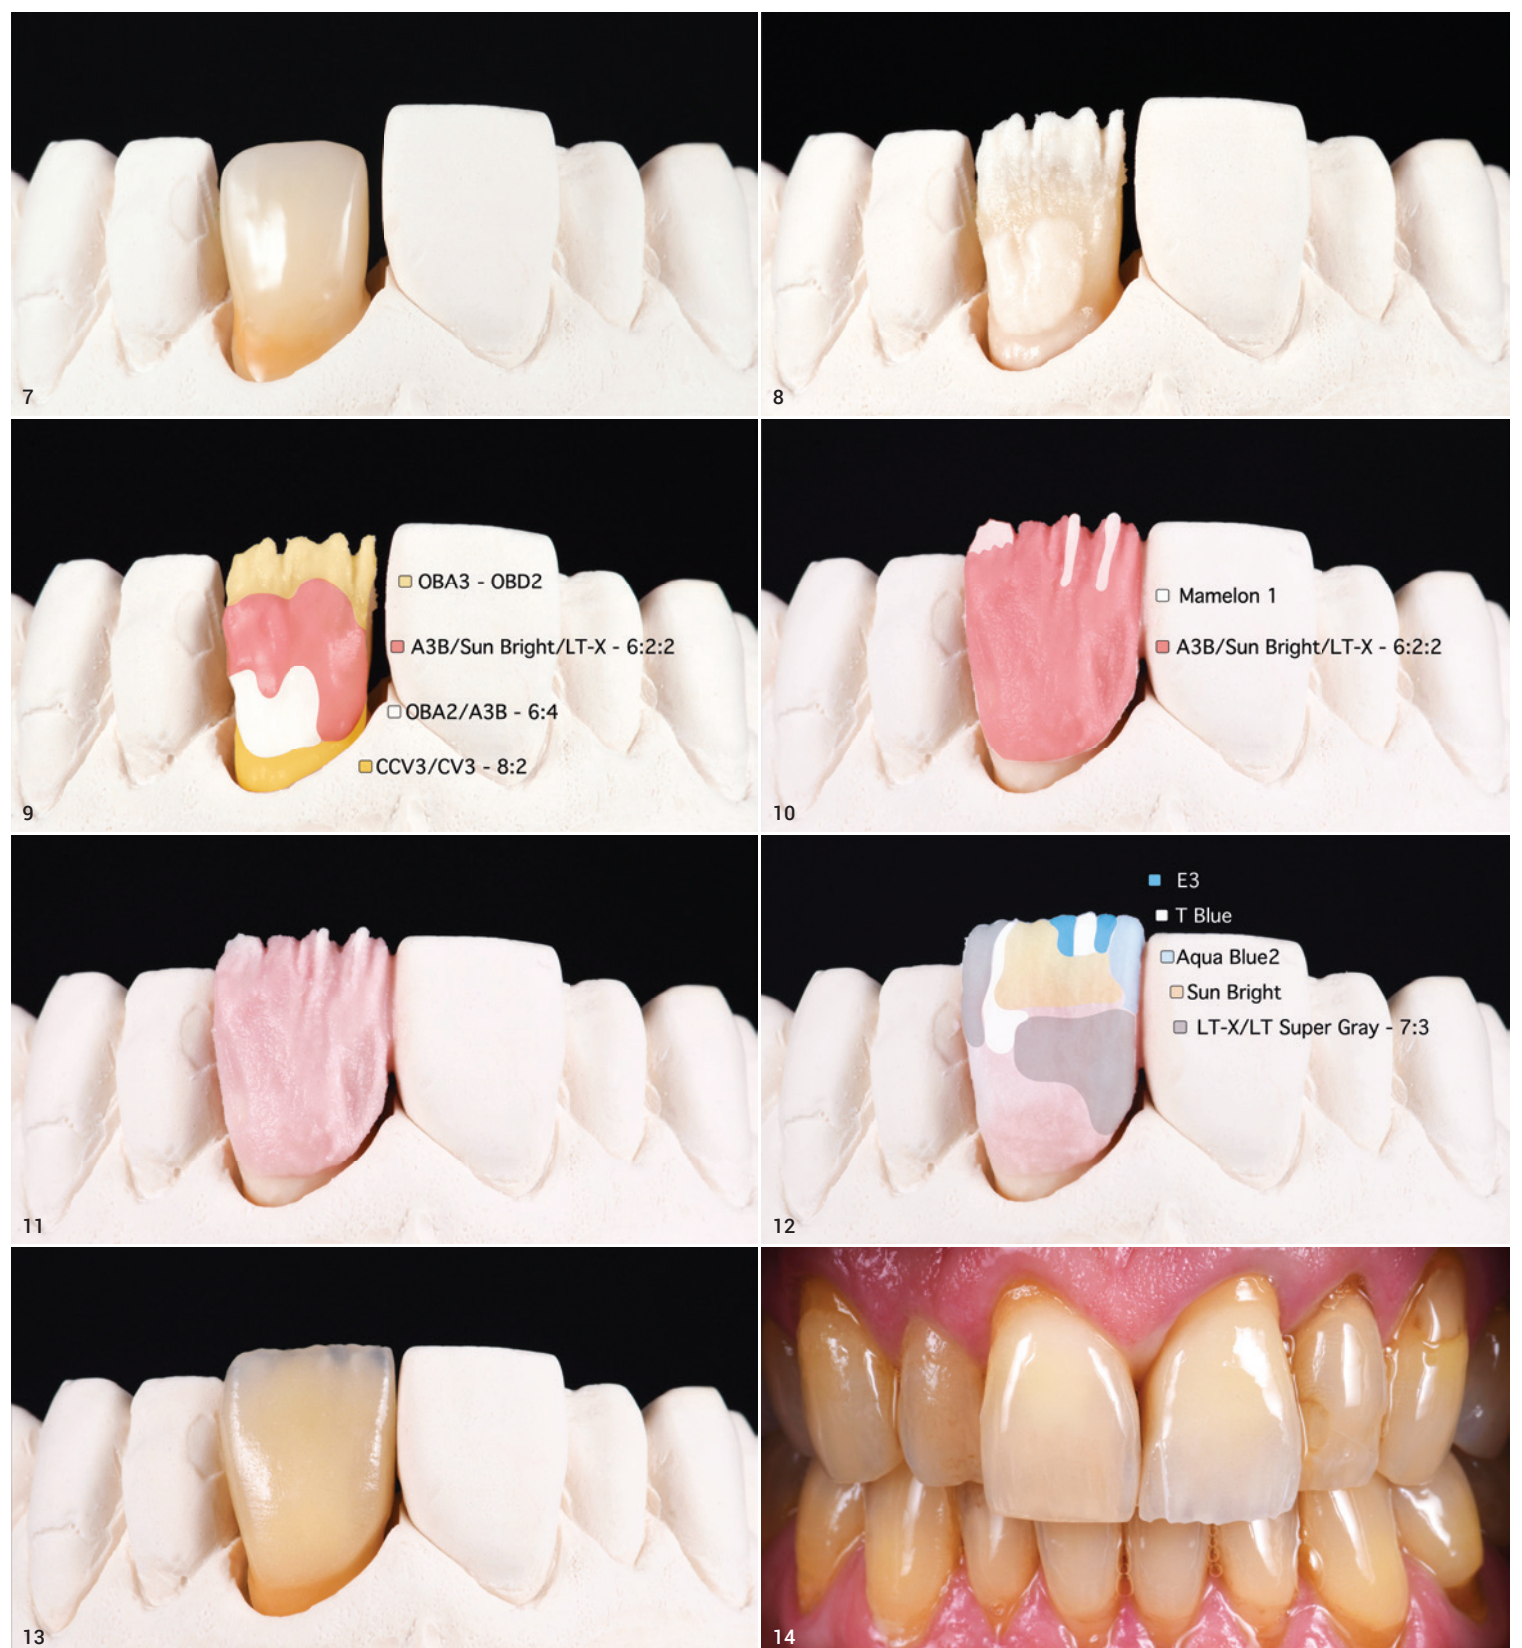
**Abb. 7:** Shade Base Stain – externer Linerauftrag. **Abb. 8–13:** Keramische Schichtung. **Abb. 14:** Keramikkrone nach dem ersten Dentinbrand.

Zugabe der Internal Stain-Malfarben intensiviert werden (Abb. 7). Der chromatische, transparente Zahnhalsbereich wird mit den Halsmassen CCV3 und CV3 geschichtet. In der Regel reichen die Dentinmassen des Keramiksystems aus, um auch ohne ein weiteres Abmischen auszukommen. Bei Einzelzahnrestorationen im Frontzahnbereich sind Nuancen entscheidend. Hierzu kann über das Einmischen der Lustermassen in die Dentinmassen eine Anpassung erfolgen.

Die Enamel- und Lustermassen können, ohne weiteres Abmischen, nach dem Cut-back eingesetzt werden und führen inzisal zu einer natürlichen Transparenz (Abb. 8–13).

Nach dem ersten Dentinbrand erfolgt die Anprobe und Beurteilung der Schichtung am Patienten (Abb. 14). Auch hier empfiehlt es sich, Fotos der Situation zu erstellen, um evtl. Defizite und mögliche Schichtkorrekturen auf dem Bildschirm besser ausmachen zu können.

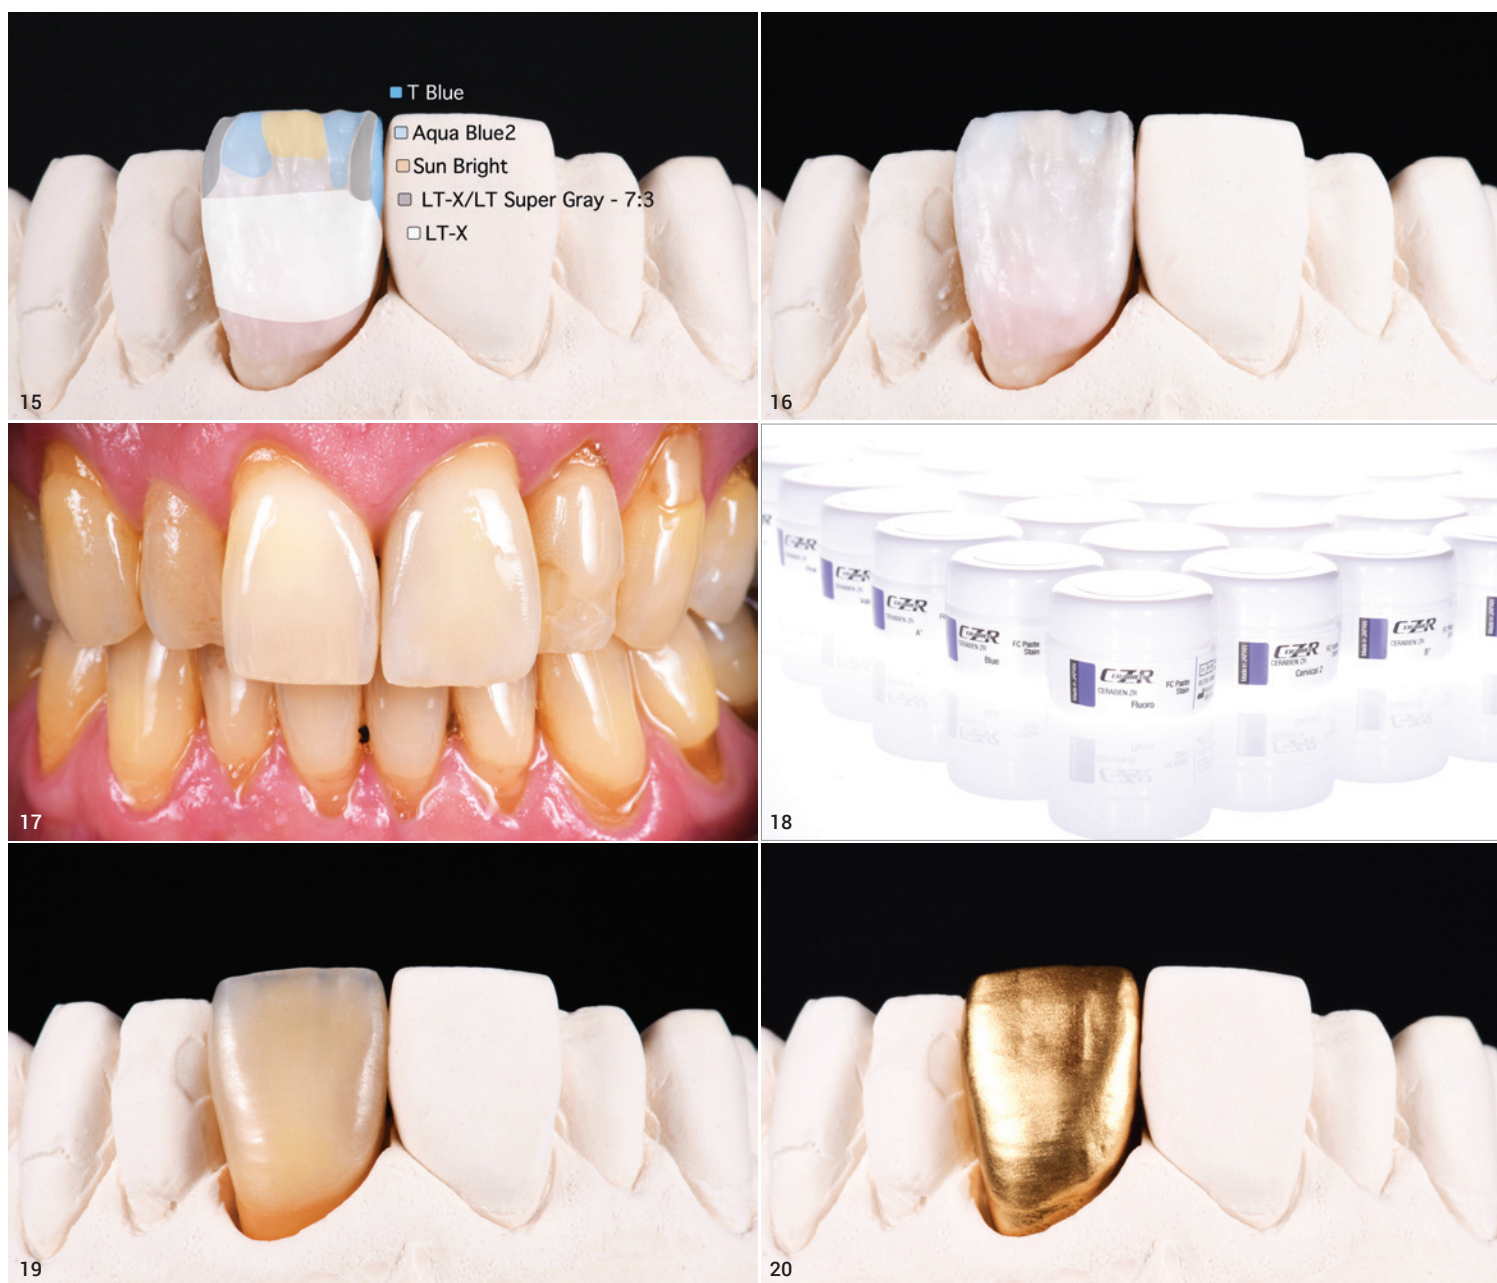
Abb. 15 und 16: Keramische Schichtung. Abb. 17: Anprobe der Krone nach dem zweiten Dentinbrand. Abb. 18: Zirkonoxid-Malfarben Kuraray Noritake CZR FC Paste Stain. Abb. 19: Keramikkrone nach dem Glasurbrand. Abb. 20: Anpassung und Kontrolle der Oberfläche und Textur. Abb. 21: Restauration Zahn 21 – GQ Quattro Disc Space & Kuraray Noritake CZR.

Die Nachbildung der Schmelzsprünge und internen Charakteristika erfolgt mit Internal Stain-Malfarben und einem temperaturreduzierten Zwischenbrand. Der anschließende Korrekturbrand mit Lustermassen führt zur Verbesserung der Transparenz und verstärkt die Tiefenwirkung (Abb. 15 und 16).

Es folgt eine weitere Anprobe nach dem Korrekturbrand. Da Aufteilung, Volumen und Anordnung der Keramikmassen einen harmonischen Eindruck machen, kann die Ausarbeitung der Restauration vorgenommen werden (Abb. 17). Für den finalen Glanz-/Glasurbrand dient die Kuraray Noritake CZR FC Paste Stain als externe Malfarbe und Glasurmasse (Abb. 18). Diese Glasurmasse ist speziell für den Einsatz zur Individualisierung monolithischer Zirkonoxidkronen entwickelt worden, es können aber auch keramisch geschichtete Kronen glasiert und falls nötig farblich korrigiert werden. Da die keramisch geschichtete Krone sich schon sehr gut an die Nachbarbezaehlung adaptiert, genügt ein reiner Glasurbrand ohne Farbkorrektur zur Fertigstellung (Abb. 19 und 20).

oxid GQ Quattro Disc Space und der Zirkonschichtkeramik Kuraray Noritake CZR ermöglichen es, die Natur auch bei nicht idealer Ausgangslage bestmöglich zu kopieren (Abb. 21).
